TanzMac Magazine 2023

탄쯔무용마루 현장 스케치

국립발레단 스튜디오 || 란쯔무용마루 설치 작업자

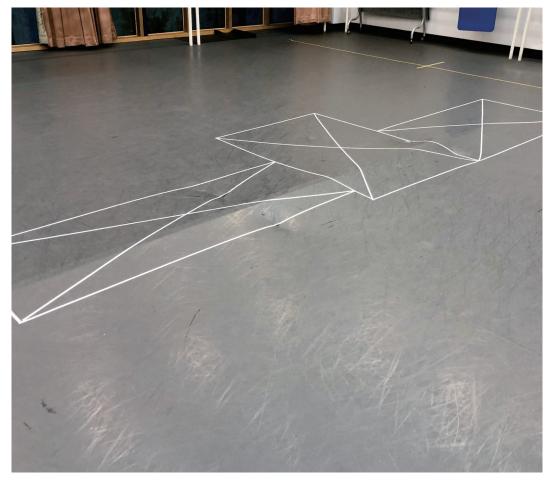
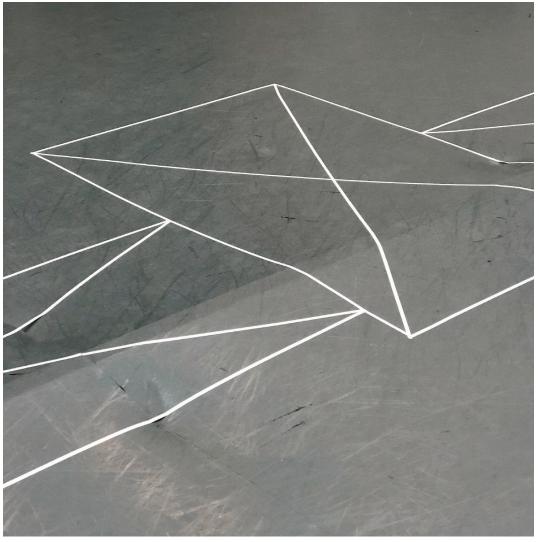
솟아오른 마루

마루가 솟아오른 이유

2022년 8월 여름, 국립발레단 스튜디오2 연습실 마루 가운데 부분이 솟아올라 급히 보수가 필요하다는 연락을 받았습니다. 마루를 철거하고 보니 다행히 바닥 콩크리트에 물이나 습기가 전혀 없었습니다. 마루 가운데가 솟아오른 건 습도로 인해 장기간에 걸쳐 연습실 전체에 놓인 원목들의 부피가 조금씩 팽창해, 압력을 가장 많이 받고 고정이 약한 마루 가운데 부분이 조금씩 밀려 올라와 생긴 현상입니다.

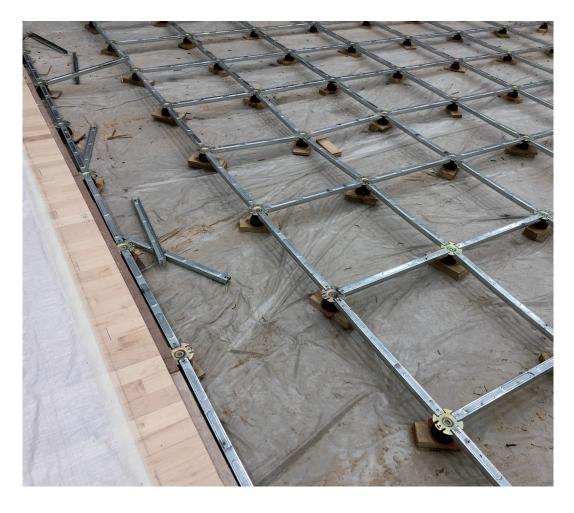
마루 구조 확인

마루 원목은 단풍나무로, 두께22미리, 폭 60미리 , 길이 1800미리 짜리 쪽원목입니다.

팔개 층으로 구성된 마루구조 가장 윗 부분을 8층이라 하고, 가장 아래층을 1층이라고 가정해 전체 마루 구조를 살펴보면 다음과 같습니다. 마루구조 8층(이하 '마루구조'생략)엔 2미리 두께의 할레퀸 댄스플로어가 깔려 있습니다. 7층은 22미리 단풍나무가 위치하고 6층과 5층엔 8.5미리 합판 원 장이 놓여 있습니다. 4층은 0.5미리 정도 두께에 폭 30미리각, 디귿자 형태의 철재 구조물이 사방 60센타미리 간격으로 놓여 합판을 받치는 장선 역할을 하고 있습니다. 3층에는 충격을 흡수하는 고무모듈이 4층 장선이 교차하는 모든 지점에 놓여 있습니다. 그리고 2층은 마루 수평을 맞추기 위해 다양한 두께의 조각나무 들이 3층 고무모듈 아래 자리하고 있습니다. 가장 아래층인 1층에는 PE비닐이 맨바닥 콩크리트 위에 깔려 있습니다.

에방책 미비 일반적으로 원목마루 설치시, 습도로 부피가 팽창하는 원목의 성격을 고려해 일정한 간격-30센티 내와-마다 2미리 정도의 통을 두고 시공 합니다. 그런데 국립발레단 스튜디오2 연습실 원목마루의 경우 시간이 지나면 서 부피가 팽창해서인지 원목 사이 간격이 거의 없이 붙어 있습니다. 만약습도 가 높은 환경적 요인을 고려해 매일 제습기를 들었다면 지금과 같은 마루 팽창 현상으로 마루가 솟아오르는 것과 같은 문제를 예방할 수 있었을 것으로 판단 됩니다.

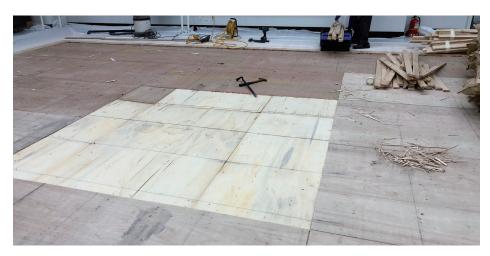
단풍나무 아래에 위치한 합판 철거

단풍나무 아래에 8.5미리 합판이 이 층 구조로 설치돼 있어 이를 철거하기 시작하였습니다.

이층으로 놓인 합판 중 아래층 합판은 장선 바로 위에 설치한 것인데 장선 가장자리가 걸쳐져 있지 않은 부 분이 많습니다. 이로 인해 밟으면 아래로 꺼지는 부 분이 있습니다. 보통의 경우 널마루 가장자리가 장선 에 걸쳐 널마루가 아래로 꺼지지 않는 것이 정상적 시 공방식입니다.

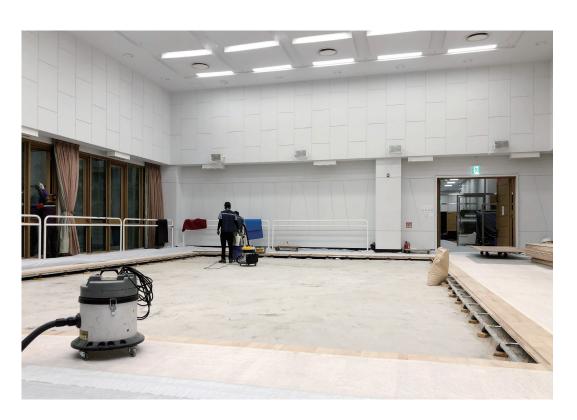
철거 후 청소

철거를 마치고 바닥에 있는 PE 비닐을 떼어내고 나니 바닥에 비산먼지가 쌓여 있었습니다. 진공청소기로 바닥 전체를 3회 이상 청소해 비산 먼지를 제거하였습니다.

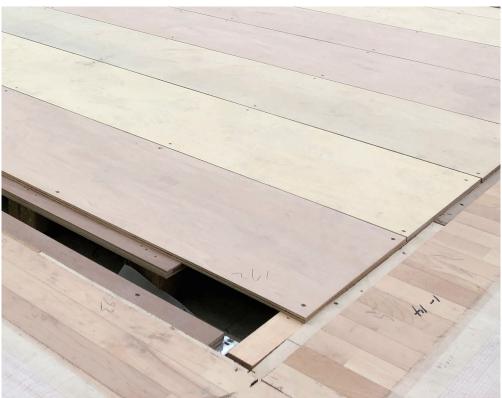
탄쯔무용마루 1층 레이어 마감 직전

연습실 길이가 긴 가로방향을 기준으로 수평을 맞추어 나가며 작업을 진행했는데 마지막 가장자리면에 위치한 기존 마루가 탄쪼무용마루 보다 2,3미리 정도 높았습니다. 따라서 보수 작업 중인 탄쪼무용마루를 높이거나 기존 마루를 낮추는 방식 중에 하나를 선택해 수평을 맞추어야 하는 상황이 생겼습니다. 기존마루와 탄쪼무용마루 가만나는 부분의 틈이 180미리 정도여서 탄쪼무용마루 1층 레이어를 그대로 놓을 2,3미리의 급격한 단차가 생기고 이로 인해 연결부 작업이 어려워질 수 있는 상황이었습니다.

단차를 줄이기 편리하도록 기존 마루를 2,3미리 낮추는 방식으로 경계부 장선 높이를 조절하여 작업을 진행하였습니다.

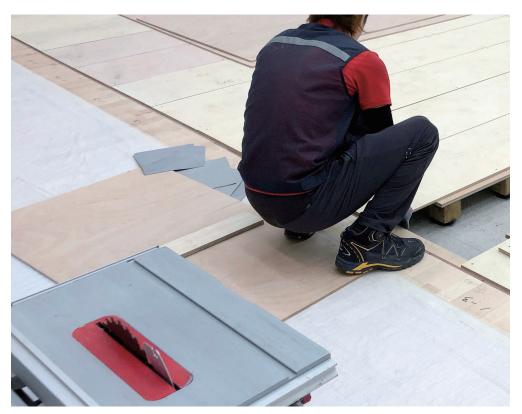
수정 작업

작업 중 수평이 맞지 않는 부분이 발견됐습니다. 수정 작업을 위해 1,2층 레이어를 띠고 수정 작업을 진행했습니다.

수정 작업은 두 배 이상의 시간이 걸리는 어려운 작업입니다. 사람이 하는 일에는 의례히 실수가 있기 마련입니다. 이를 얼마나 보완하느냐가 중요합니다.

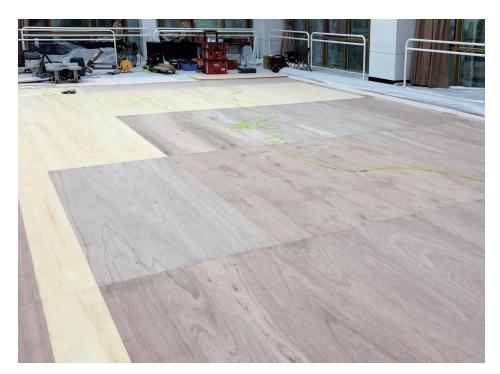
3층 레이어 설치

3층 레이어 작업을 진행하는 모습입니다. 이 바닥은 기존 마루와 만나는 부분이 거의 완벽하게 동일한 높이가 되어야 합니다. 대체로 높이가 맞지만 1미리에서 2미리 정도 까지 심하게 단차가 있는 부분이 있었습니다. 이론적으로 완벽하게 39미리 높아를 맞추었음에도 발생하는 이 문제 해결을 위해 대패와 사포를 사용해 수평을 맞추기로 하였습니다.

수정 작업을 완료한 후 3층 레이어 작업을 진행합니다. 3층 레이어는 기존 마루와 높이가 정확히 맞아야 합니다. 0.3미리 이내의 오차는 허용됩니다. 그 이상일 경우 단차가 느껴질 수 있습니다. 따라서 기존마루와 탄쯔무용마루가 이어지는 부분은 대패로 세밀한 작업을 진행하여 단차를 줄이고 틈이 심한 부분은 우드 필러로 메꾸었습니다.

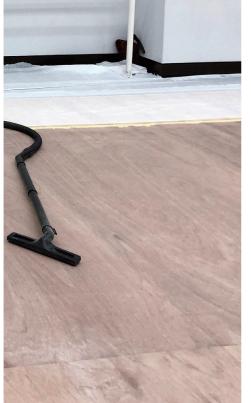
름 만들기

보수공사가 필요했언 문제의 원인은 10여년 전에 설치된 단풍나무가 습기로 부피가 조금씩 늘어나 틈이 거의 없어졌고, 이러한 부피팽창 현상이 2022년 8월 호 우로 스노우볼 효과로 이어져 단풍나무 원목들이 더 이상 팽창의 한계를 버티지 못하고 서로 밀어내면서 가장 약한 부분이 7센티미터 높이로 솟아오르는 결과로 이어졌습니다. 향후 이러한 문제를 예방하려면 단풍나무 시공시 부피팽창을 대비해 단풍나무 쪽마루간 간격을 적절하게 두어 설치하고, 가습기나 제습기 등으로 현장 습도를 적절하게 유지하여 원목팽창을 막을 수 있도록 지속적인 관리가 필요합니다.

보양재를 걷어낸 후 마루가 솟아나는 것을 방지하는 틈을 만들었습니다.

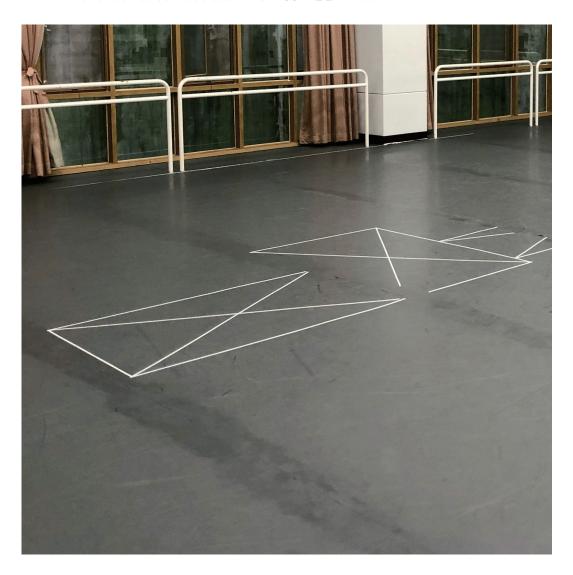
매트 불이기 완료

기존에 습기가 문제가 되어 7센티미터 튀어나왔던 표식 부분 평평한 것을 볼 수 있습니다.
