8개의 무용실기실

광주예술고등학교

#탄뜨무용마루 #2021년7~8월 #하부마루틀 #2021 신상품 탄뜨매트비바체 #신축광주예고

2021년 8월, 광주 문화예술의 산실, 광주예술고등학교가 장소를 신축 이전하였습니다. 탄짚맥은 19일(2021. 7. 15 ~ 8. 3) 간 신축무용관 건물 2,3,4층 8개 무용 실기실에 탄짚마루를 설치했습니다.

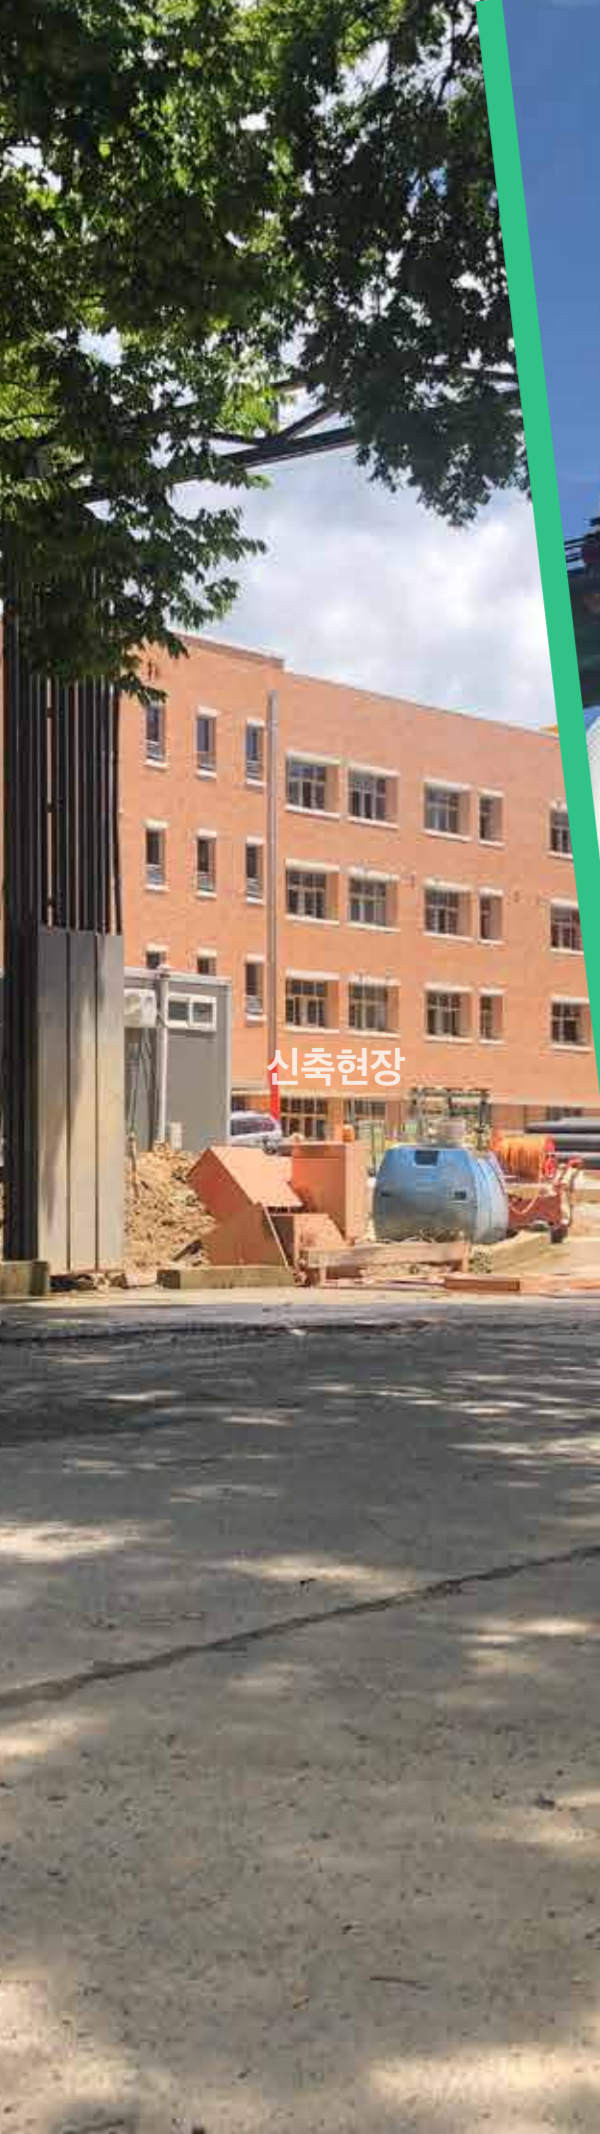
신축현장

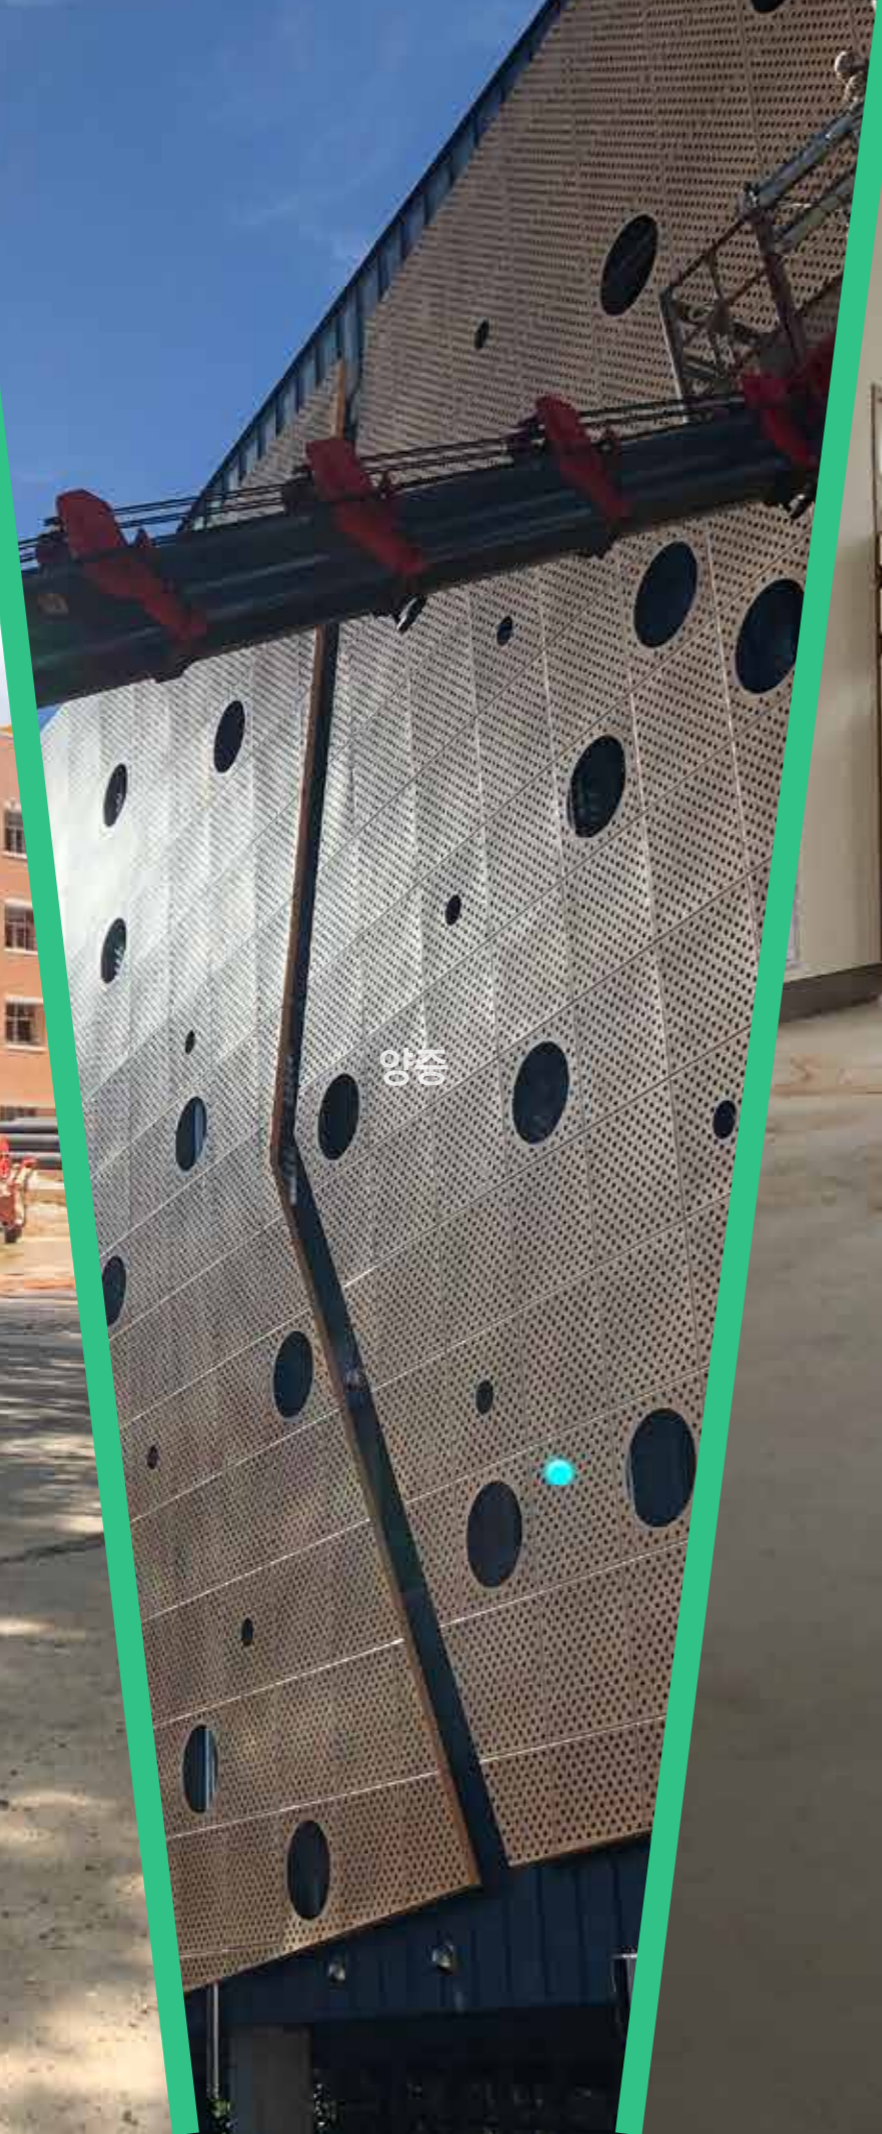
양중

여덟 개의 무용실기실이 2,3,4 층에 나누어져 있는데 그 중 4층 연습실 한 개는 100평 정도의 크기입니다. 가급적 20일 이내에 설치를 마쳐야 하는 상황입니다. 공사 첫 날인 7월 15일, 이천 여장의 합판과 만개가 넘는 모듈 등의 자재들과 작업 공구 양종을 위해 5톤 스카이차와 지게차, 그리고 아홉 명의 인력이 하루 종일 이리저리 바쁘게 움직였습니다.

아무 사고 없이 2,3,4 각 층으로 자재들이 정확하게 분배되어 자리잡았습니다. 만약 그 전날 혹은 그 전전날이라도 비가 내렸다면 진흙 진입로로 인해 스카이차나 지게차를 양중 위치로 이동할 수 없어 자재입고가 불가능할 수도 있는 상황이었습니다. 하지만 다행히도 일하는 기간 중 그런 일은 없었습니다.

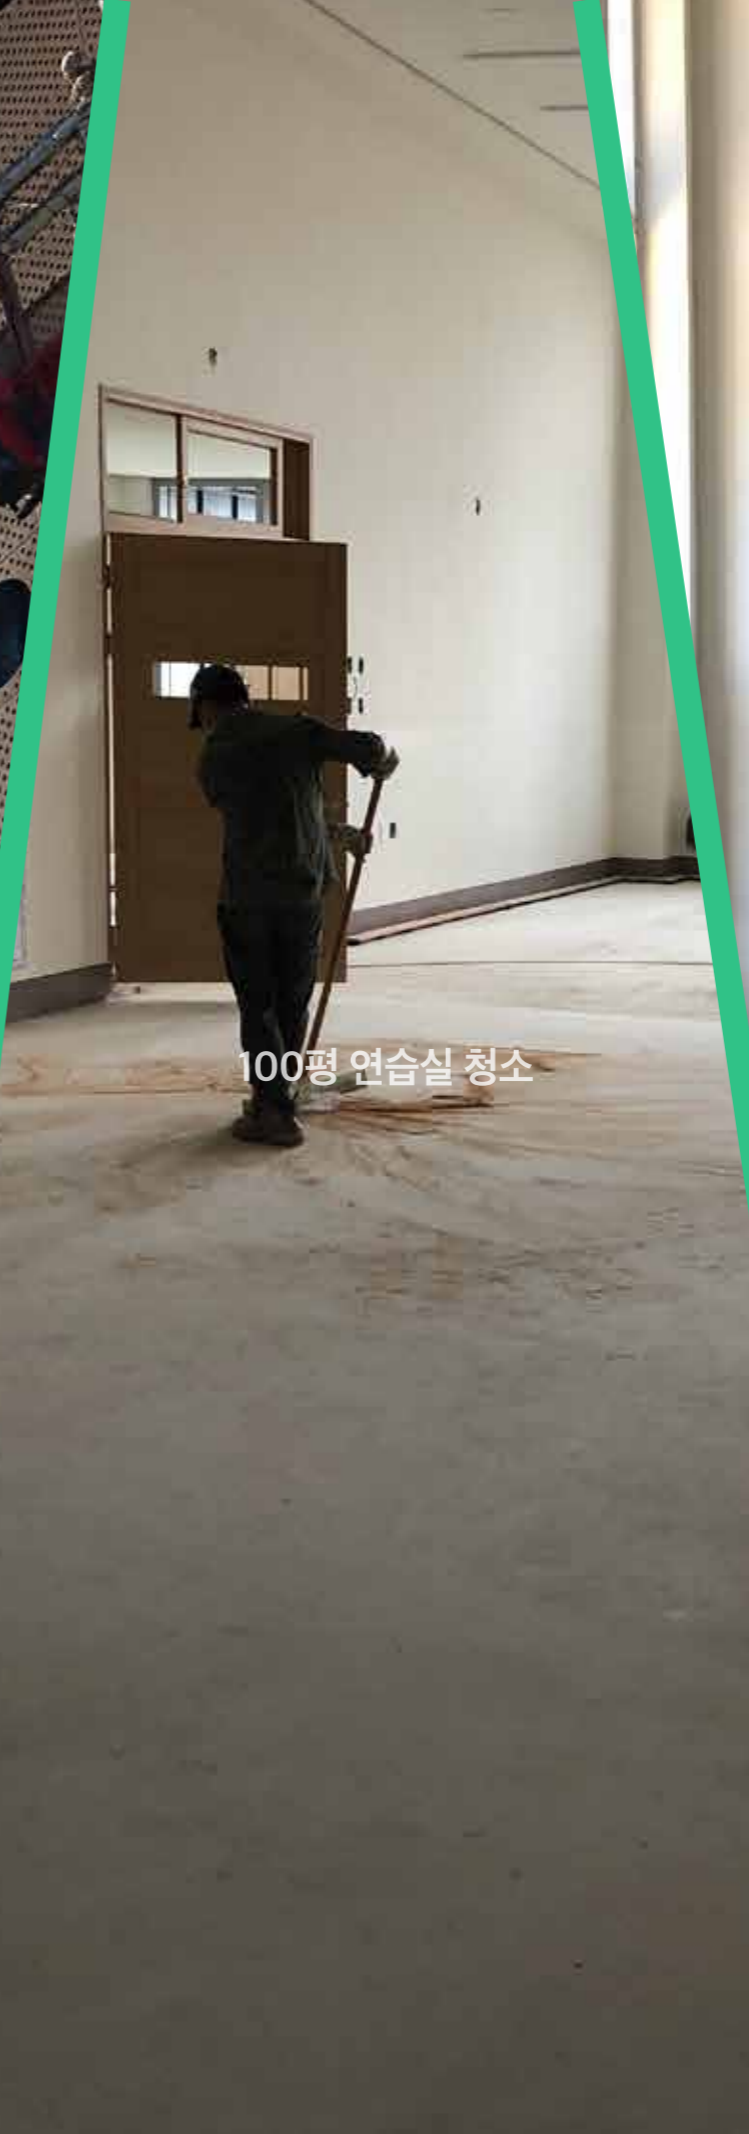
100평 연습실 청소

우선 4층에 자재가 입고되자마자 가장 큰 100평 연습실 청소를 시작으로 바로 작업을 준비하였습니다. 청소 후 바닥에 먹줄을 튀기는 동시에 장선 모듈 부착 작업을 진행했습니다. 어느 정도 장선 수량이 확보되자 드디어 본격적인 설치작업을 시작했습니다. 그러는 사이 시간은 어느덧 오후 네시를 넘기고 있었습니다. 20일안에 일을 마칠 수 있을지 없을지 어느 정도 윤곽이 잡히는 순간이었습니다.

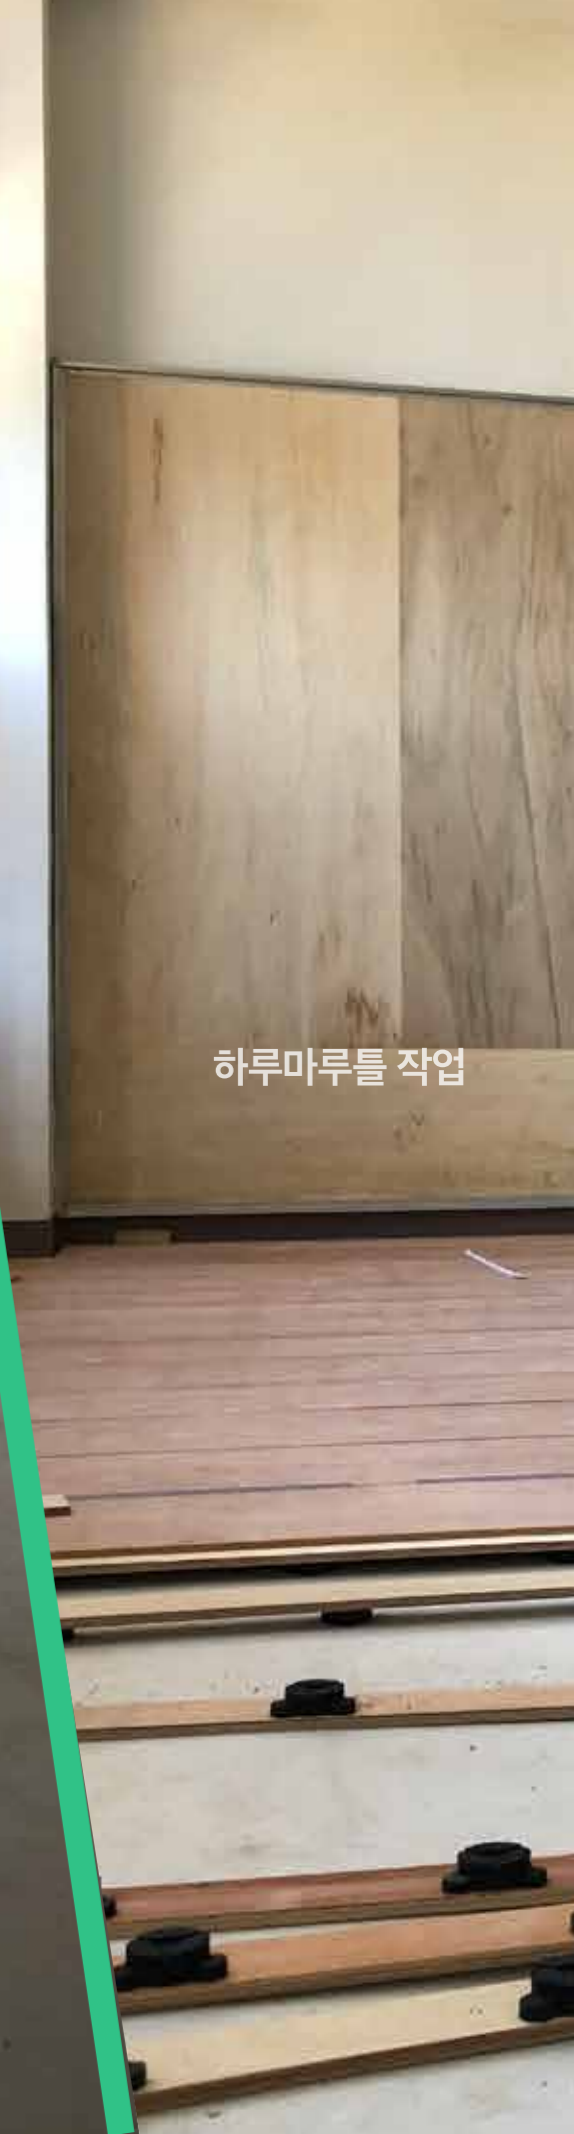
하루마루틀 작업

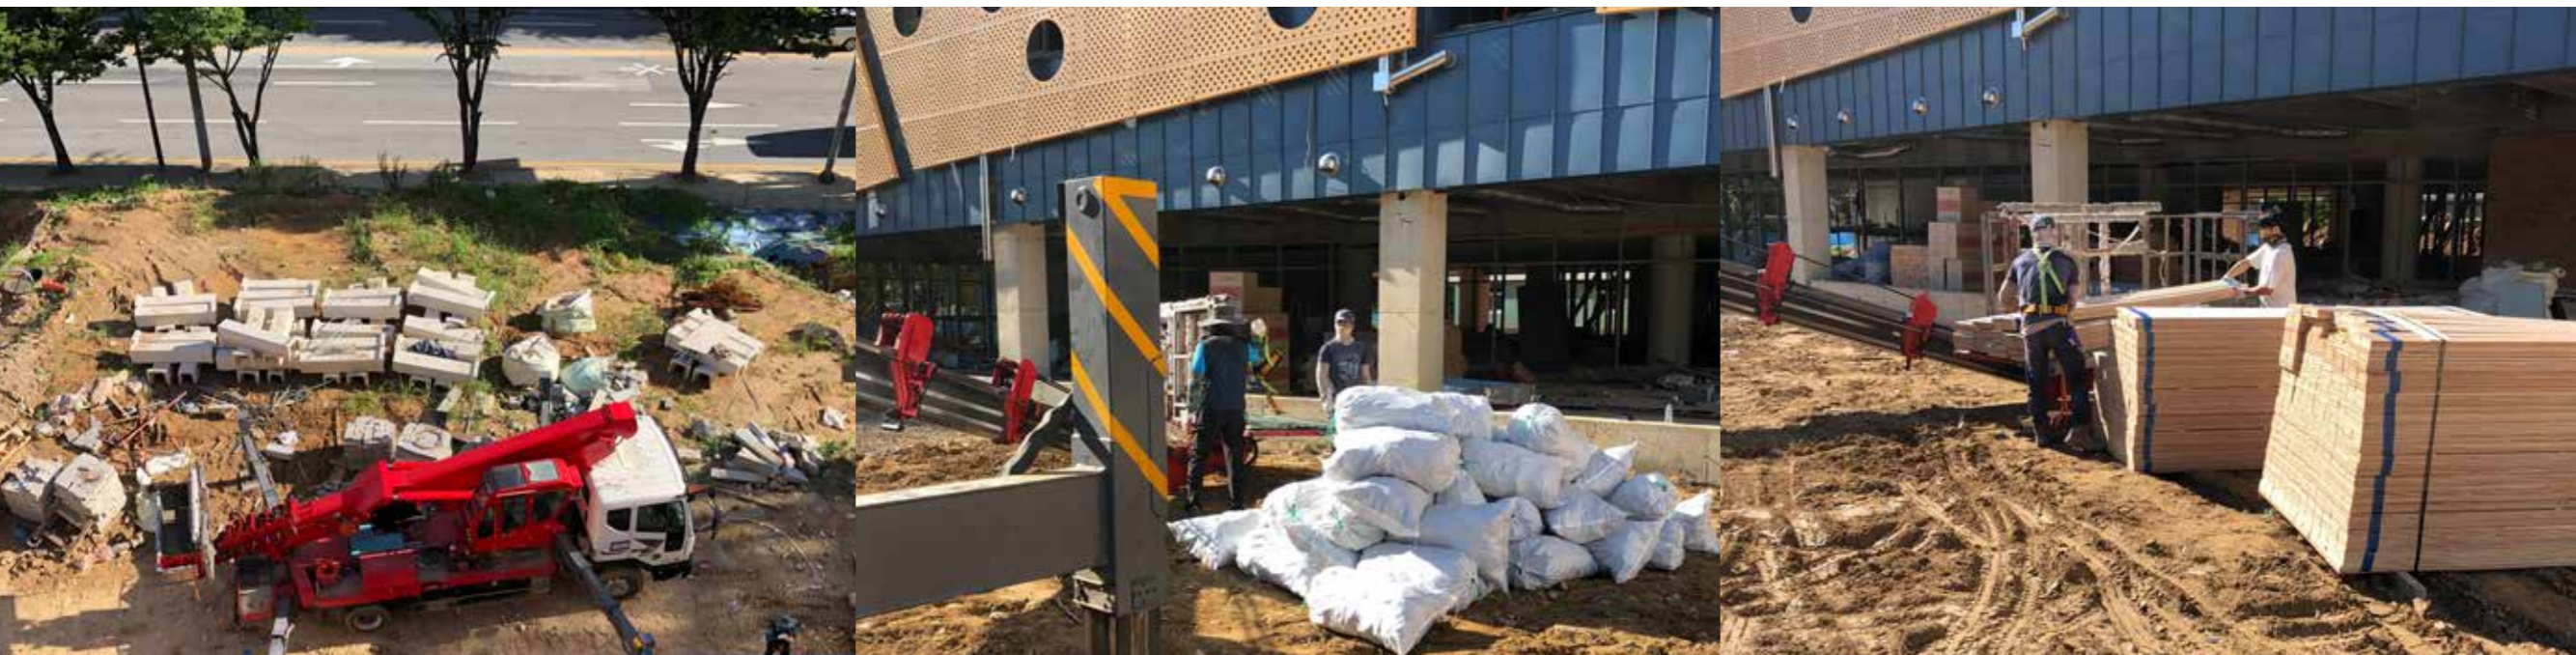
3-2. 자재

만 개 이상의 탄성모듈, 천 장 이상의 합판, 수천장의 장선과 무용매트, 그리고 설치에 사용할 공구와 소모품 등을 준비합니다. 자재 산출은 캐드 도면과 현장실측을 병행하여 계산합니다.

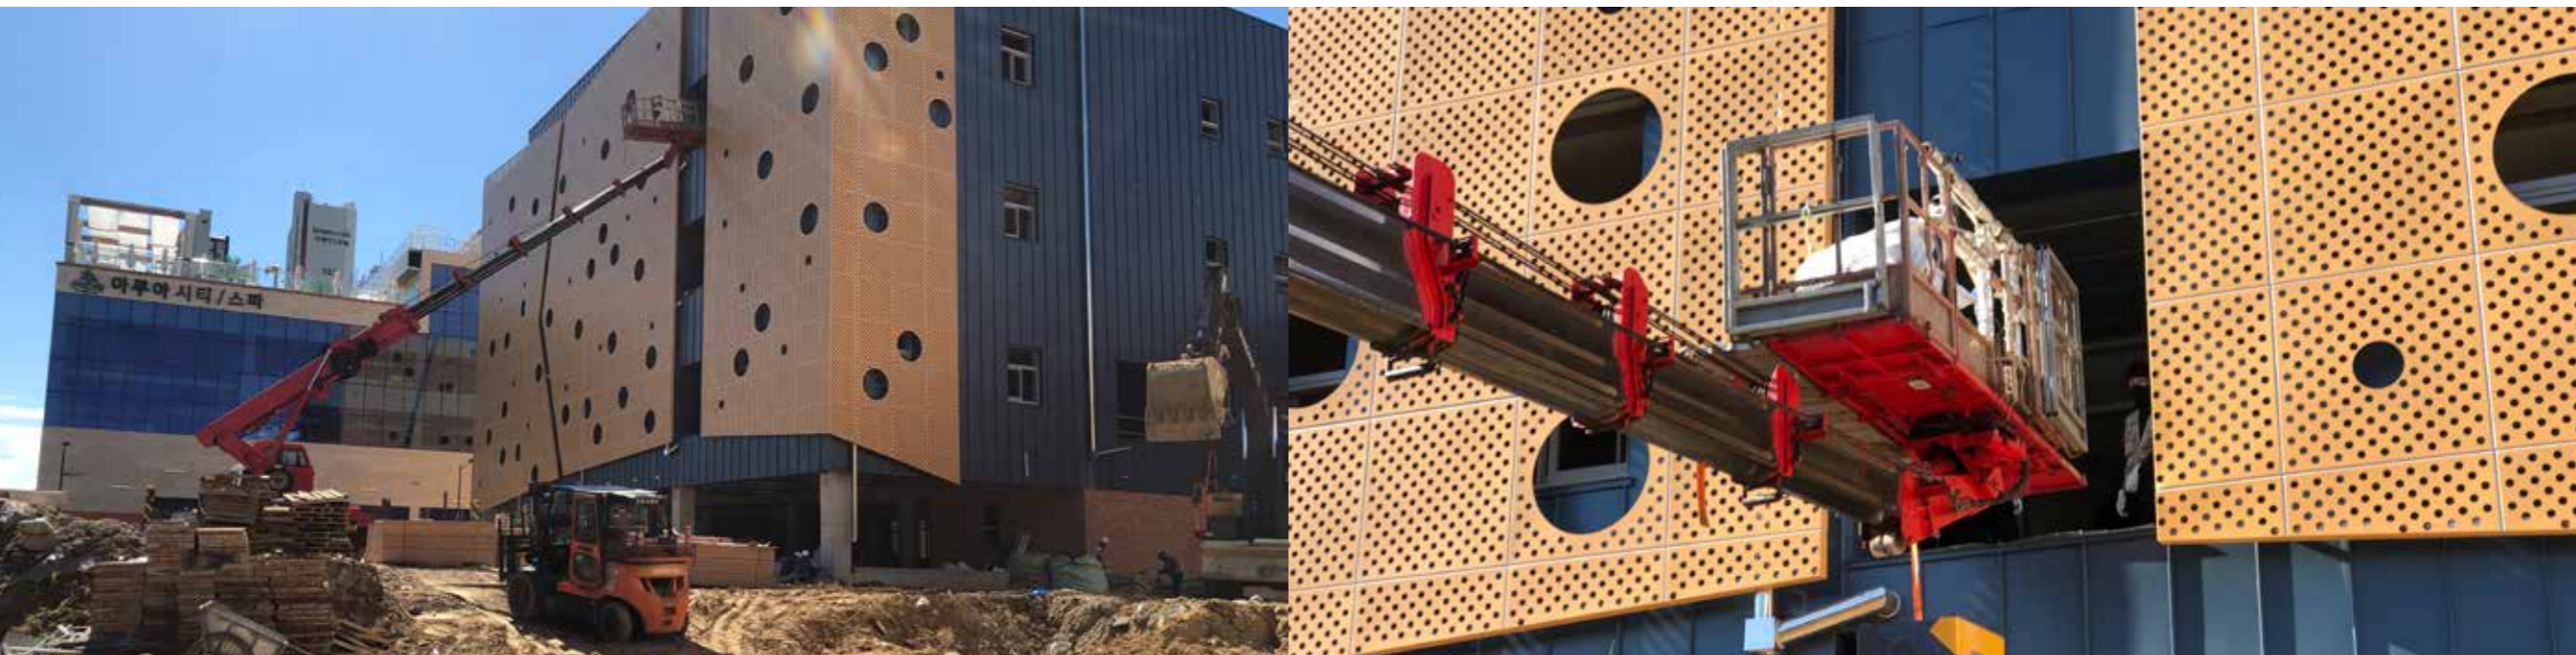
3-3. 장비

- 하역위치 : 양중 장비 진입이 가능하면서 작업 현장과 거리가 가장 가까운 위치로 학교 정문 왼쪽 무용관 건물 후면부 하단을 선정했습니다.
- 진입로 : 공사현장의 노면 바닥이 아직 진흙이어서 자재운반 차량이 들어오기는 곤란한 점이 있습니다.
- 장비 : 5톤 스카이를 배치하고 자재는 지게차로 운반 하여 하역하기로 했습니다.

*양중: 자재 수직 이동을 의미합니다. 계단으로 사람이 직접 자재를 양중하는 경우와 스카이라와 같은 장비를 이용해 자재를 양중하는 것은 비교가 불가능할 정도로 작업 효율성에 차이가 있습니다.

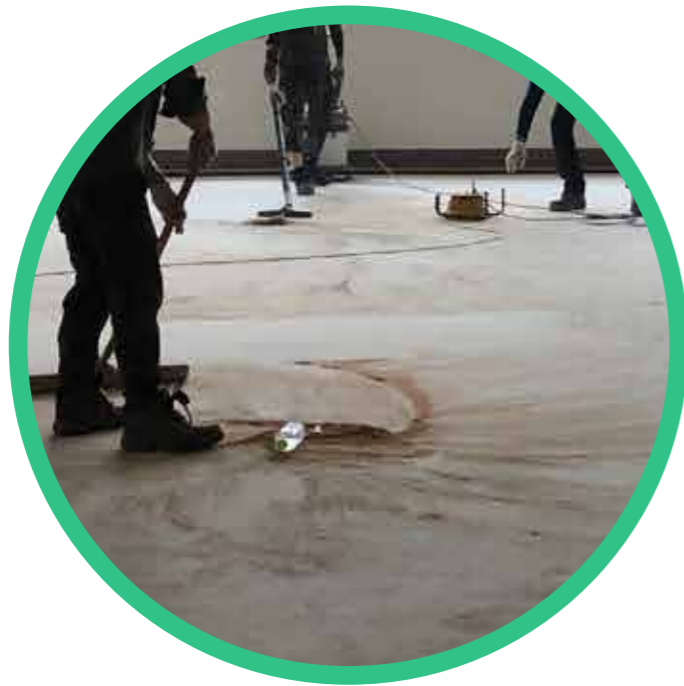
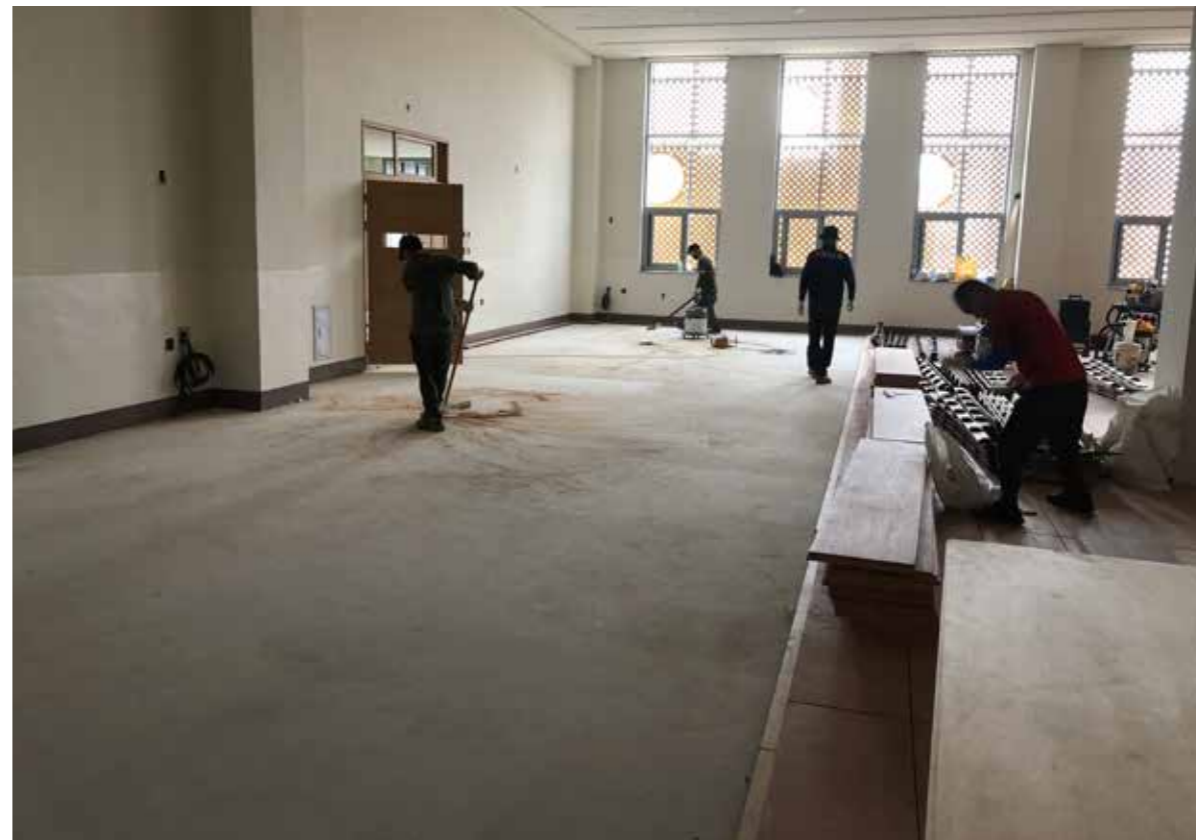
4-1. 설치 전 청소

작업 시작 전 청소는 작업이 끝난 후 가장자리로 올라와 무용수업을 방해할 수 있는 먼지를 최소화 하는 과정입니다.

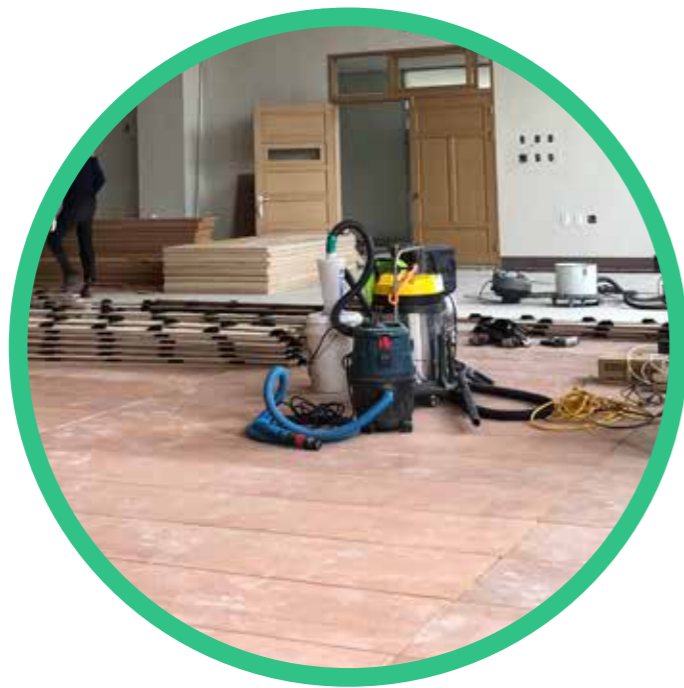
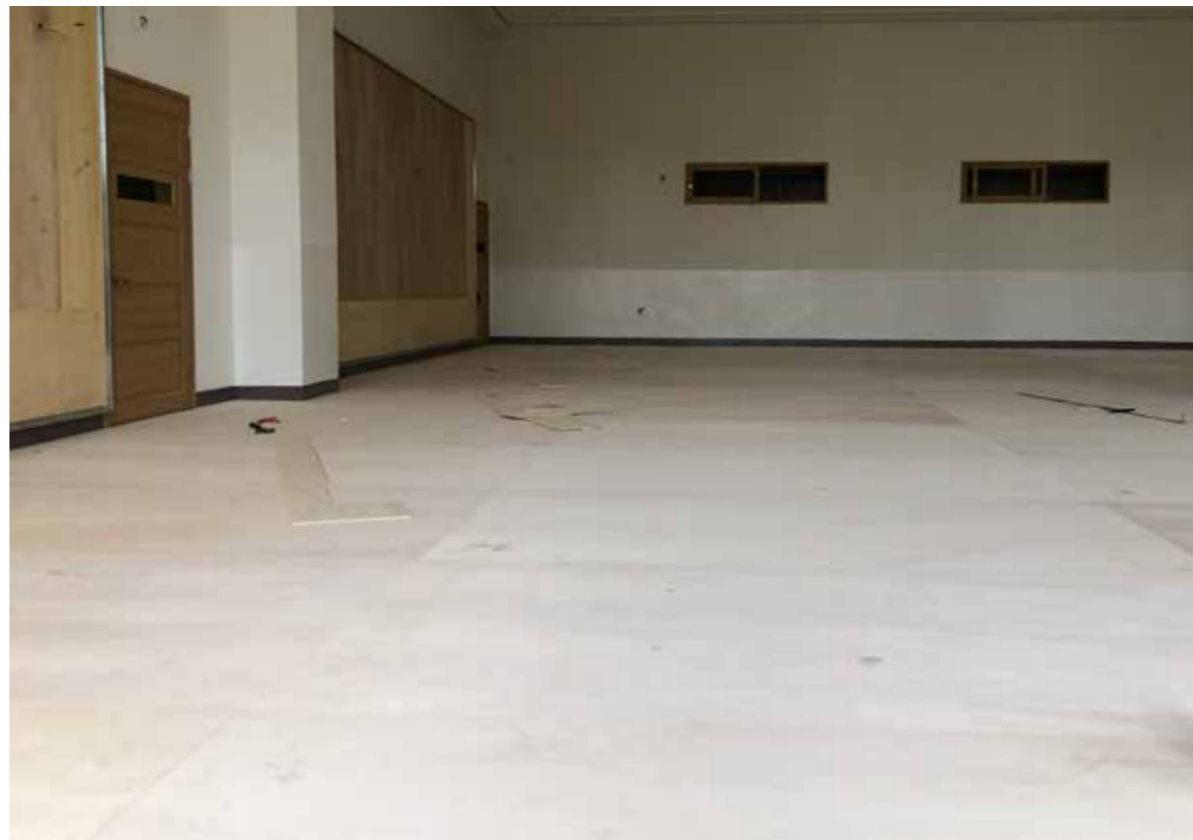
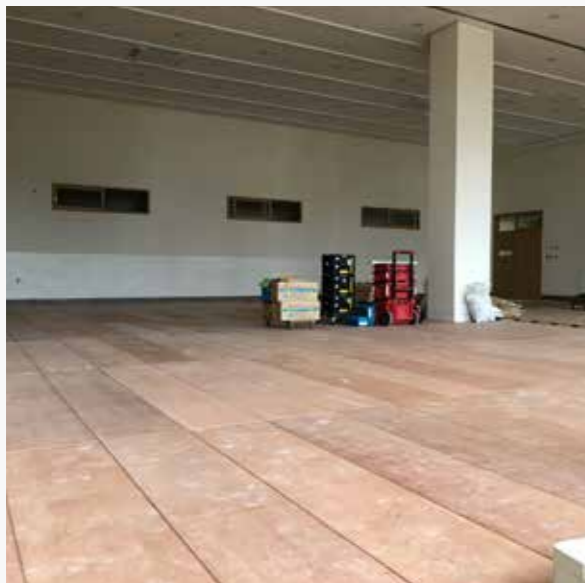
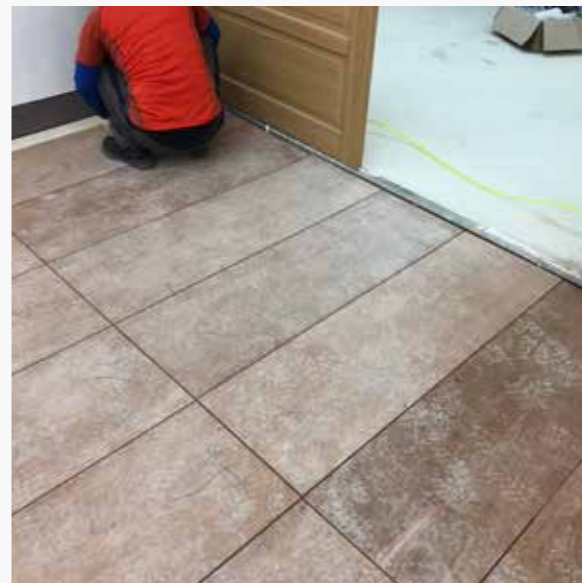
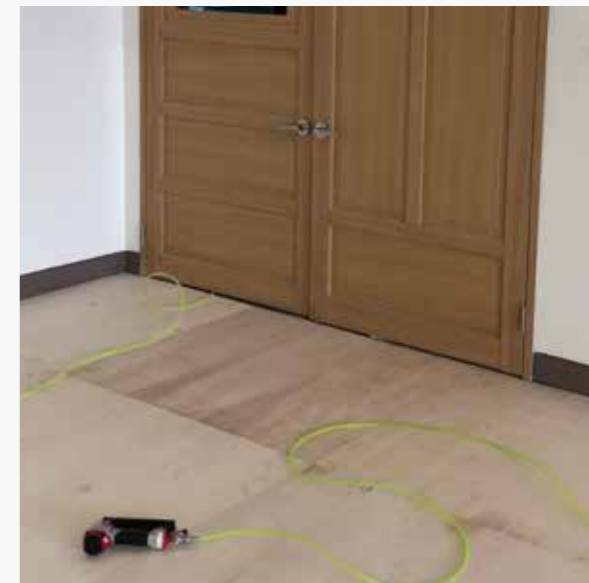
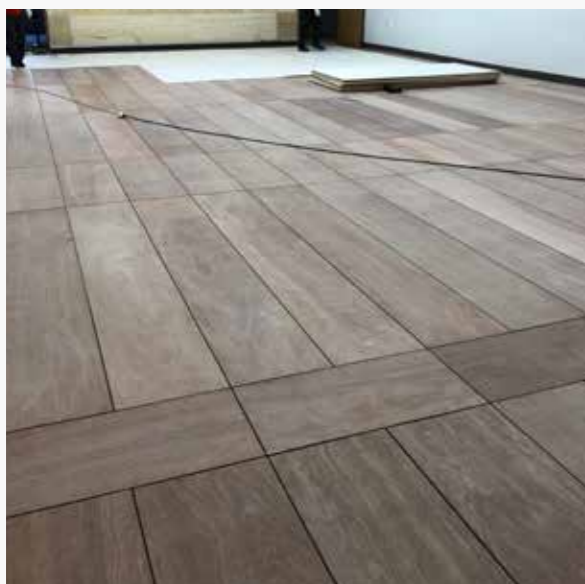
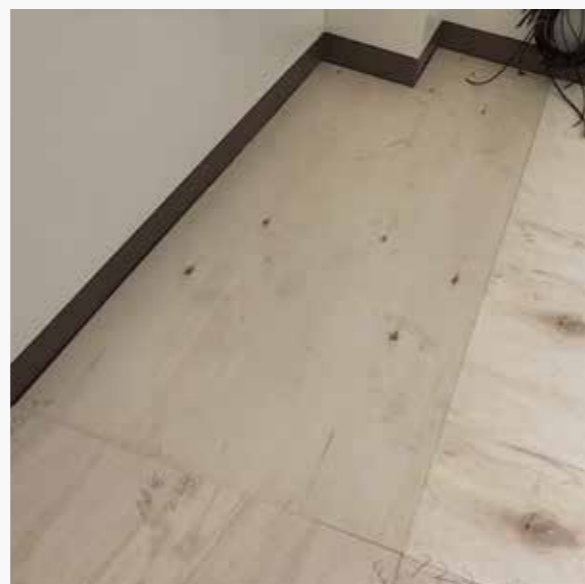
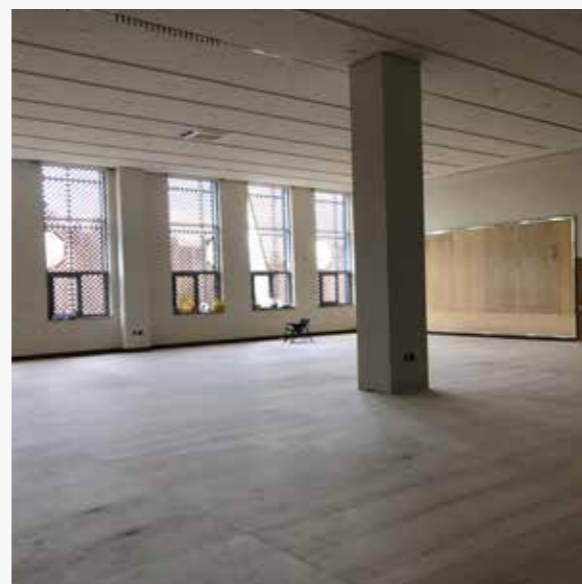
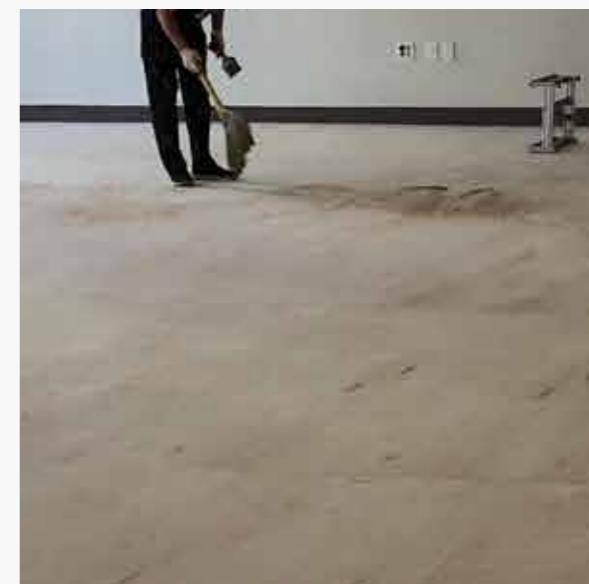
4-2. 하부마루틀 설치&청소

하부마루틀은 무용수업에서 생기는 신체 충격을 흡수하여 무용상해를 방지하는 역할을 합니다.
가장자리 숨구멍에서 발생할 수 있는 산업먼지-인체에 유해한-를 최소화하기 위해 청소가 중요한
작업 중의 하나입니다

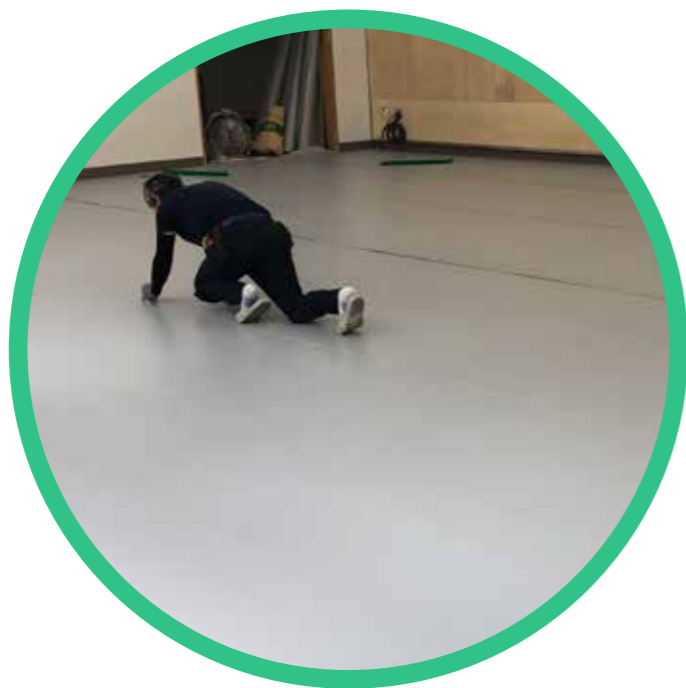
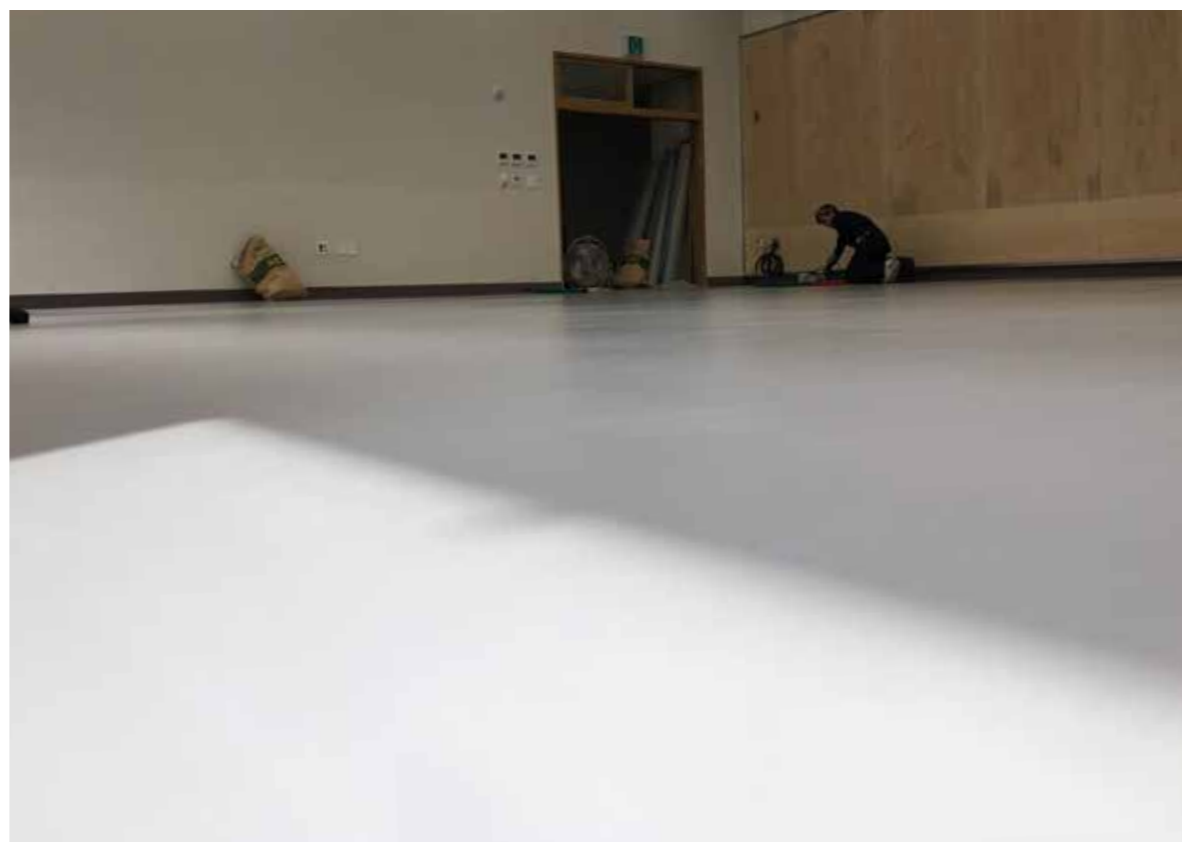
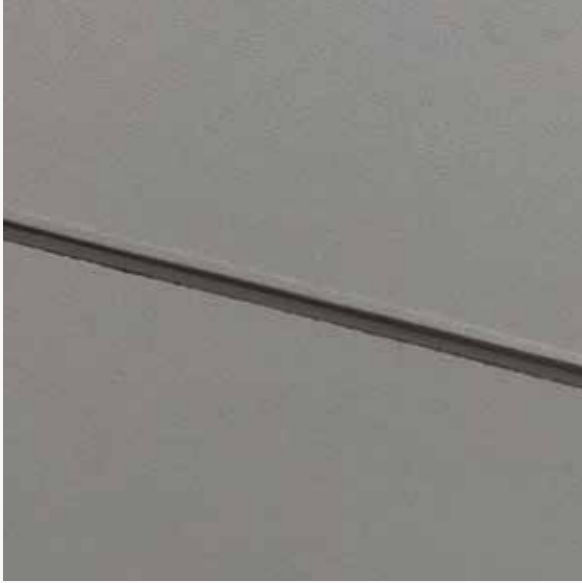
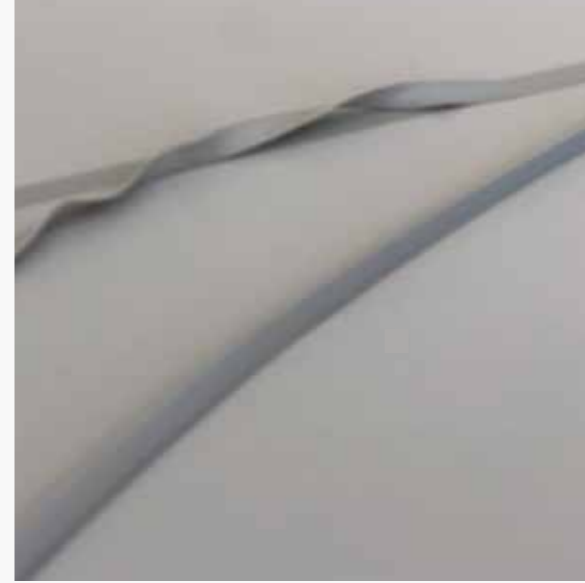
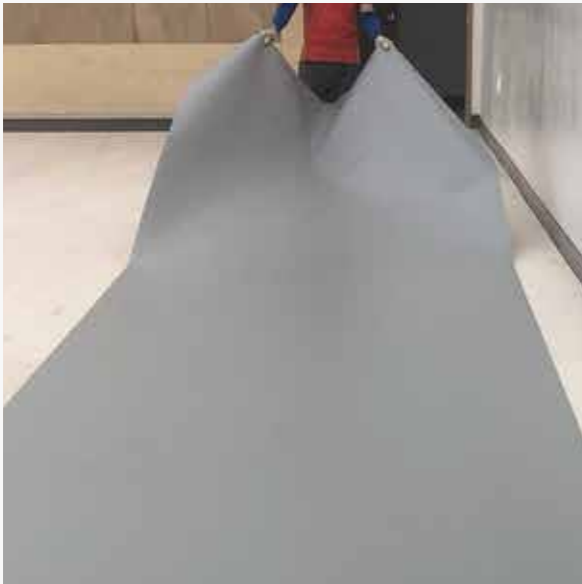
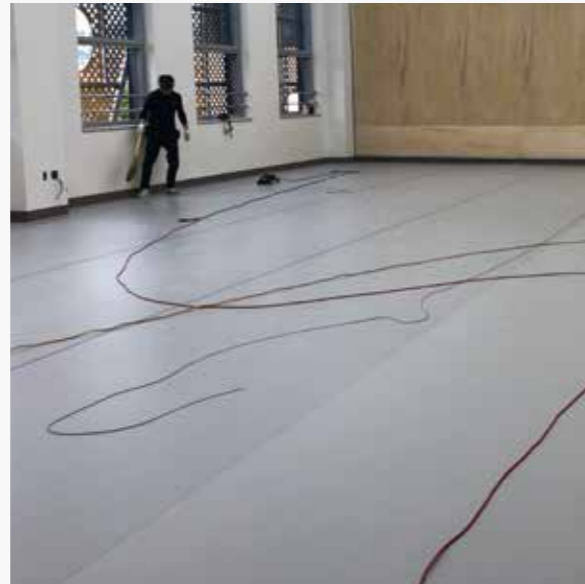
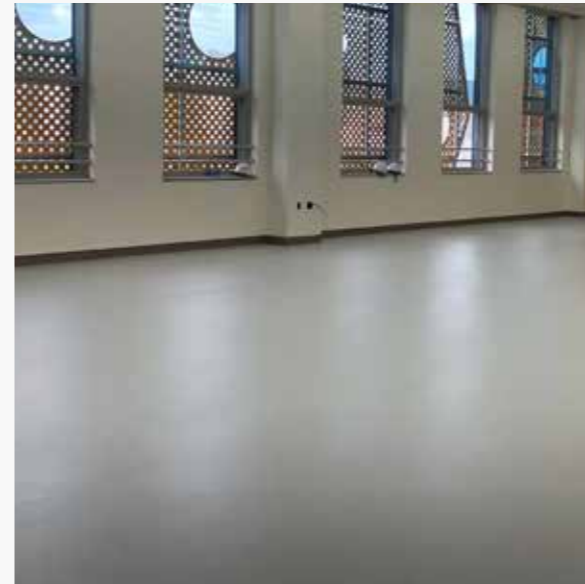
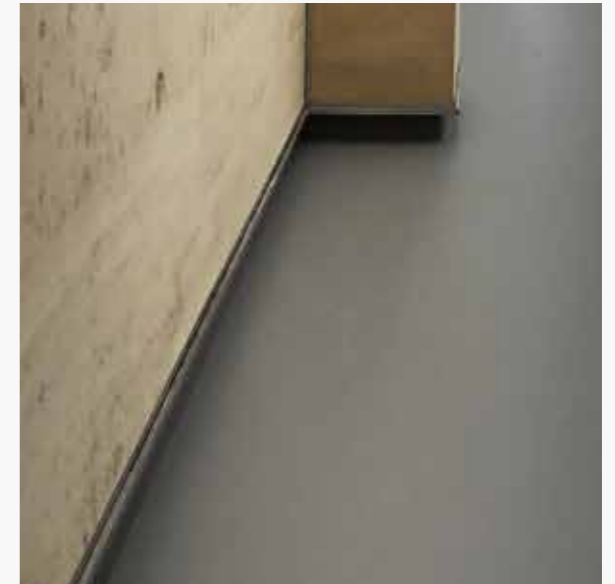
4-3. 무용매트 설치

2021년 신상품 탄쯔매트 비바체를 사용했습니다.

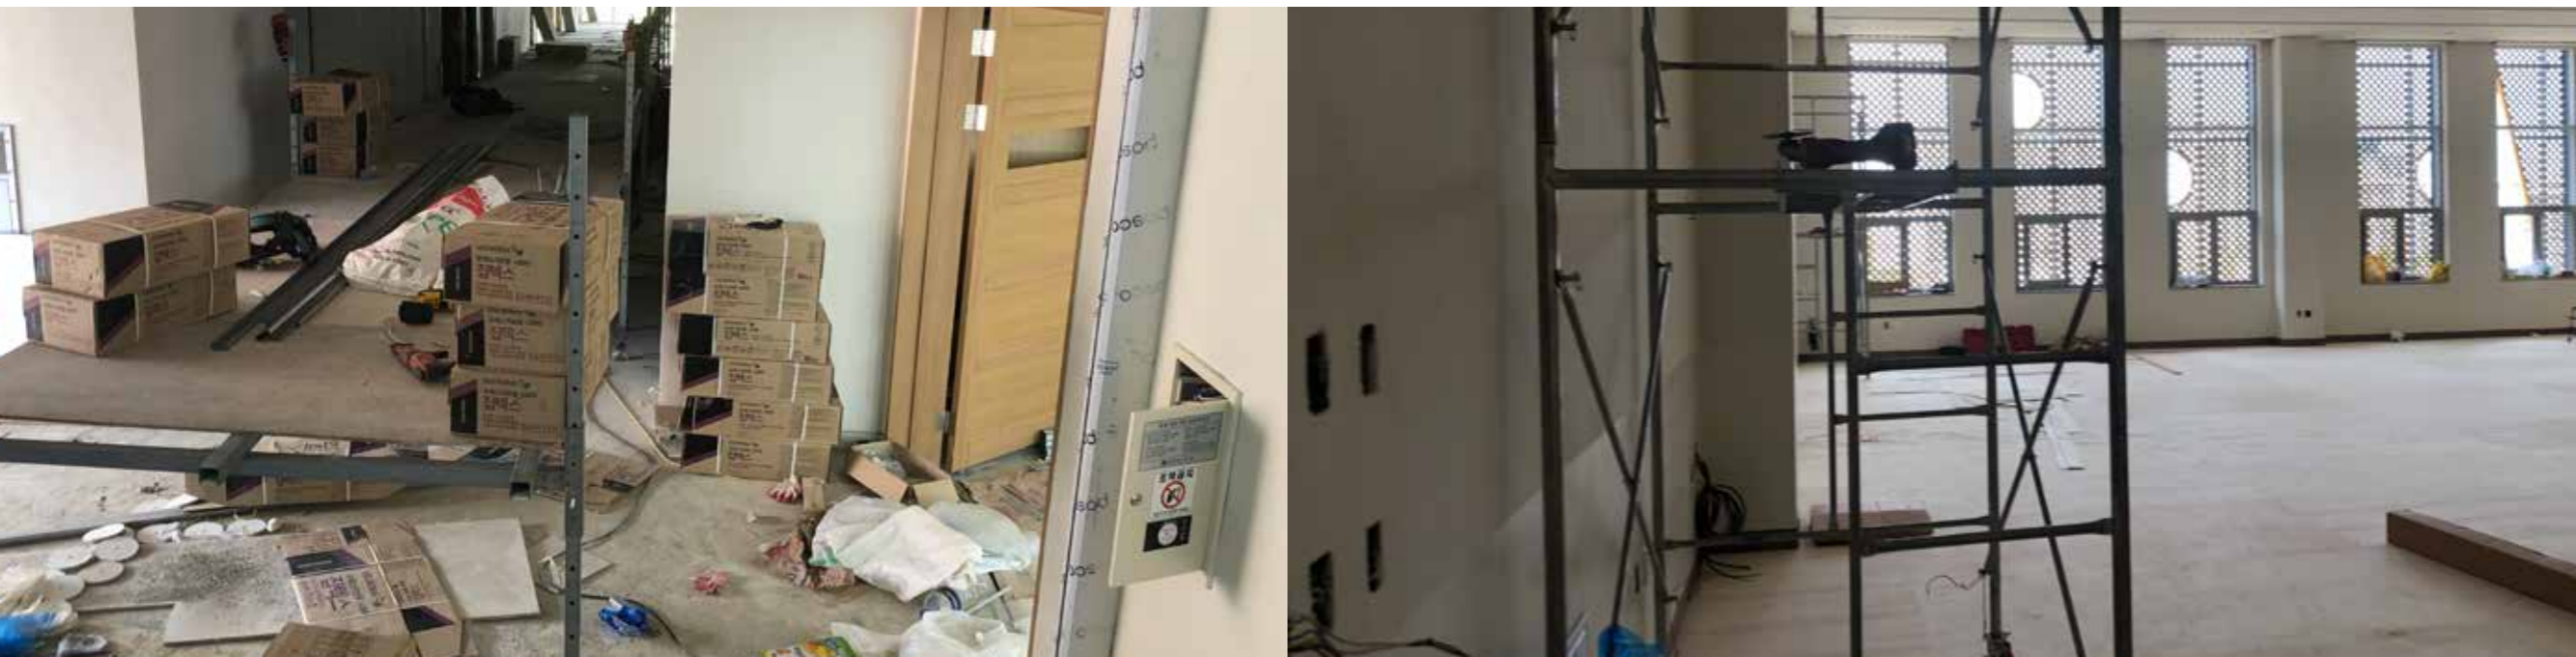
5-1. 공중 겹침

신축 현장인 만큼 다양한 공종들이 겹치는 경우가 있습니다. 이것은 공기를 지키기 어려운 상황과 각 공종간의 소통 부재에서 발생합니다. 여타 공종들(천정, 에어컨, 프로젝터, 전기, 도장)과 작업이 겹쳐 이미 설치 현장에 입고한 자재를 복도로 혹은 가장자리로 여러번 옮겨달라고해 작업시간의 낭비가 많았습니다. 한여름 에어컨 없이 먼지 풀풀나는 현장에서 다들 어렵게 서로 양보하고 타협하며 일을 진행하는 수 밖에 없는 상황이었습니다.

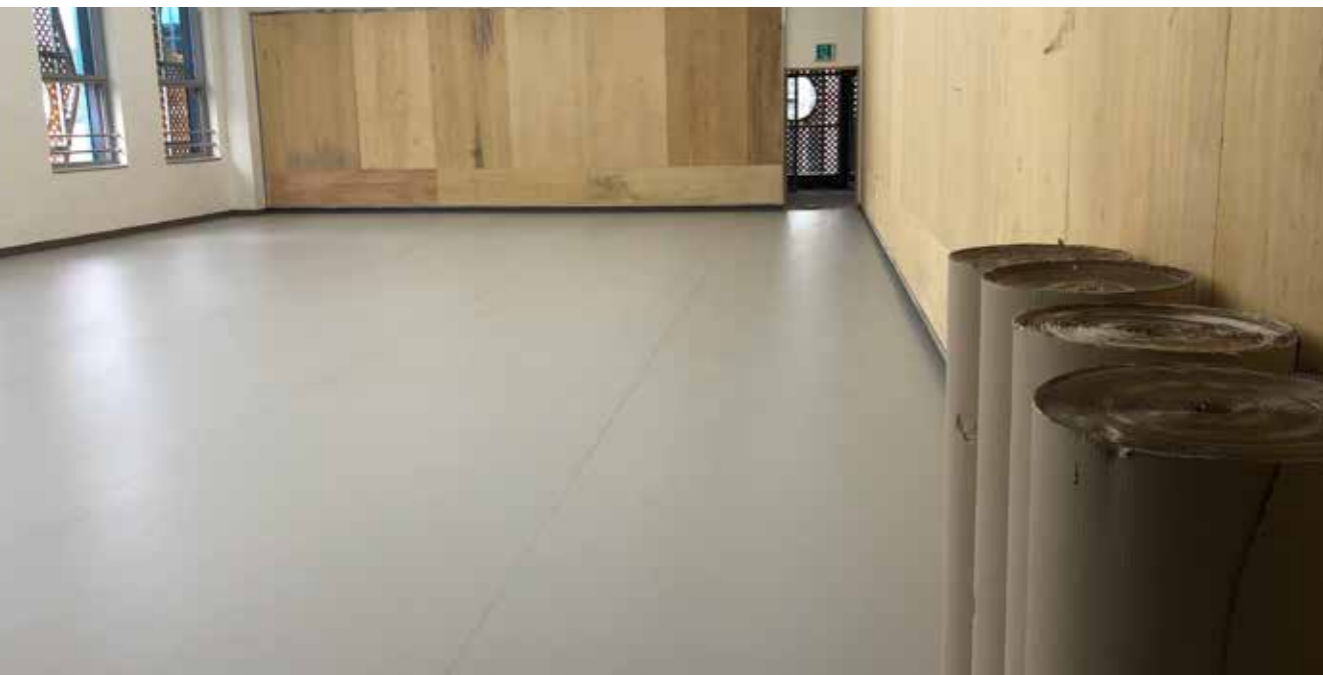
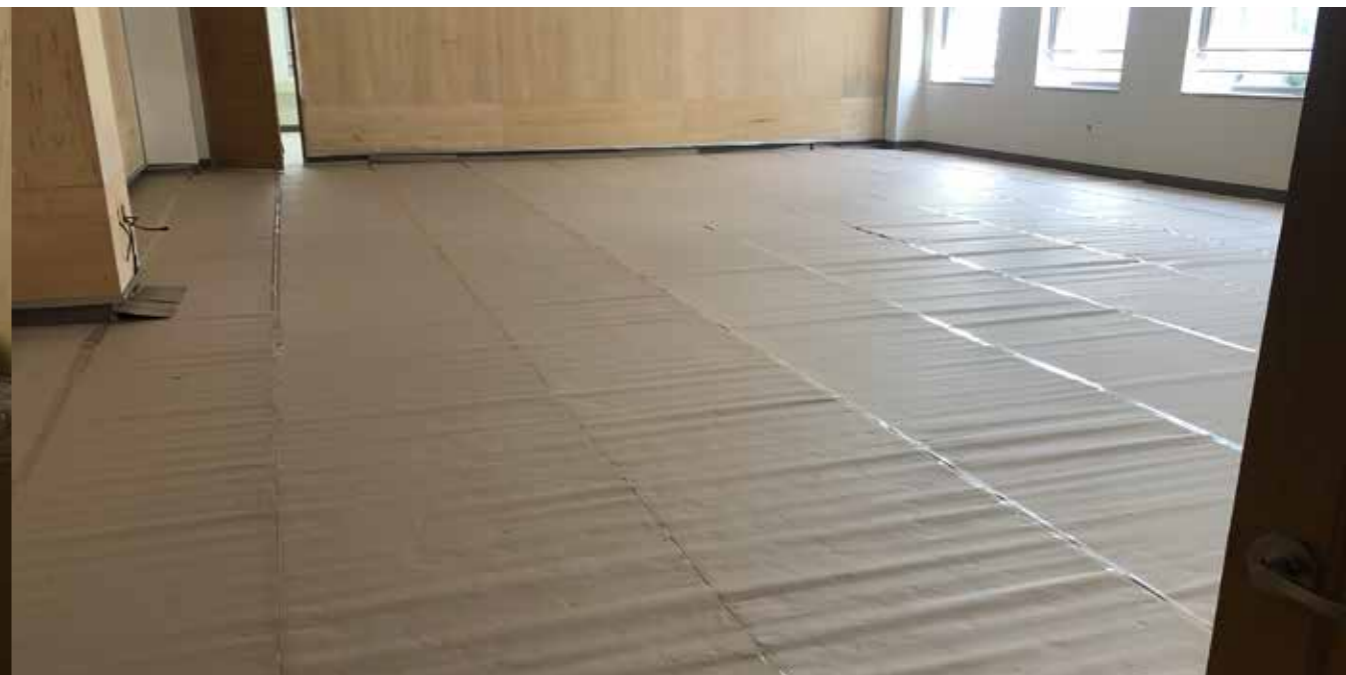
5-2. 보양재 설치

탄쯔마루 설치 이후에 거울 설치를 하게 되 바닥에 보양재를 설치하기로 하였습니다. 거울 작업자들이 거울을 설치하는 동안 무용매트가 손상되지 않도록 해야 되기 때문입니다. 이 작업은 애초에 거울이 미리 설치 되었더라면 하지 않아도 되는 작업입니다.

< 설치 전 >

< 설치 후 >

보양작업은 탄프마루 설치 이후 거울작업을 해야하는 상황이어서 부득이하게 매트 보호를 위한 보양재 설치 작업이 추가되었습니다.
