8개의 무용실기실

광주예술고등학교

#탄뜨무용마루 #2021년7~8월 #하부마루틀 #2021 신상품 탄뜨매트비바체 #신축광주예고

2021년 8월, 광주 문화예술의 산실, 광주예술고등학교가 장소를 신축 이전하였습니다. 탄짚맥은 19일(2021. 7. 15 ~ 8. 3) 간 신축무용관 건물 2,3,4층 8개 무용 실기실에 탄짚마루를 설치했습니다.

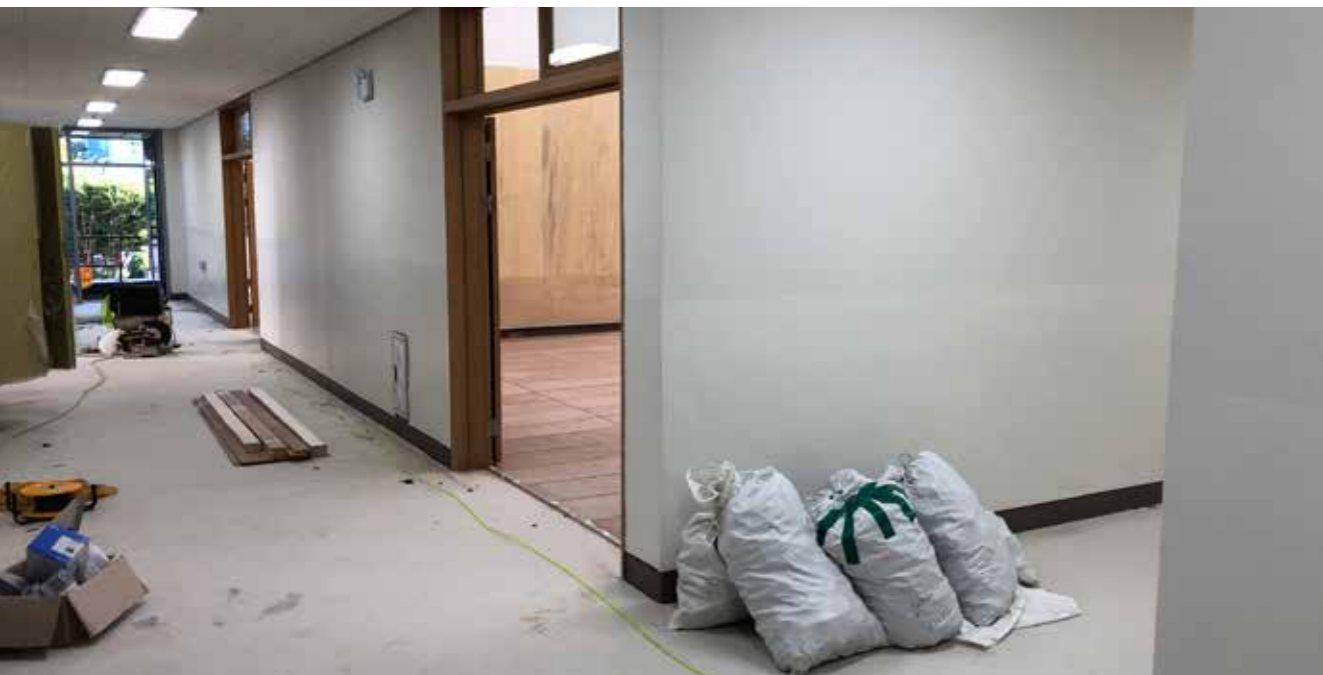
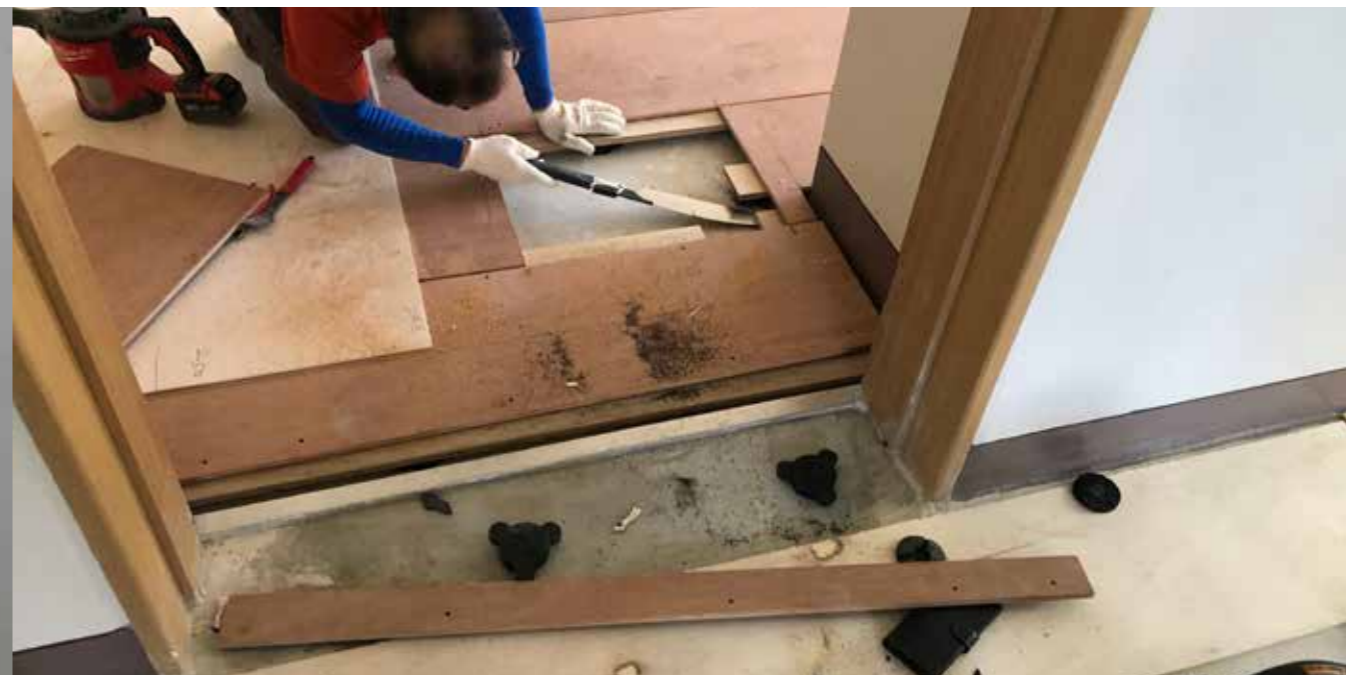
5-3. 입구측 수평조절

애매하게도 1미터 정도의 입구에서 10밀리 높이 단차가 발생했습니다. 이를 위해 바닥에 설치했던 마루를 뜯고 바닥 수평을 맞추는 작업을 추가로 진행하였습니다.

광주예술고등학교 연습실 현장은 바닥 수평에 문제가 있어 애초 계약 내용과는 달리 수평 조절 시공 방식을 일부 적용해야 했습니다. 수평조절 방식은 시간이 많이 걸리는 시공법이라 공기 압박요인이 되었습니다. 또한 공종이 겹쳐 일이 부딪혀 자재를 이리저리 운반해주어야만 해 추가로 작업 시간을 들여야 했습니다. 그 외에도 매트작업 완료 후 보양작업과 마루 숨구멍을 별도로 해달라는 요청이 있었습니다.
