TanzMac Magazine 2023

탄쯔무용마루 현장 스케치

국립발레단 스튜디오 || 란쯔무용마루 설치 작업자

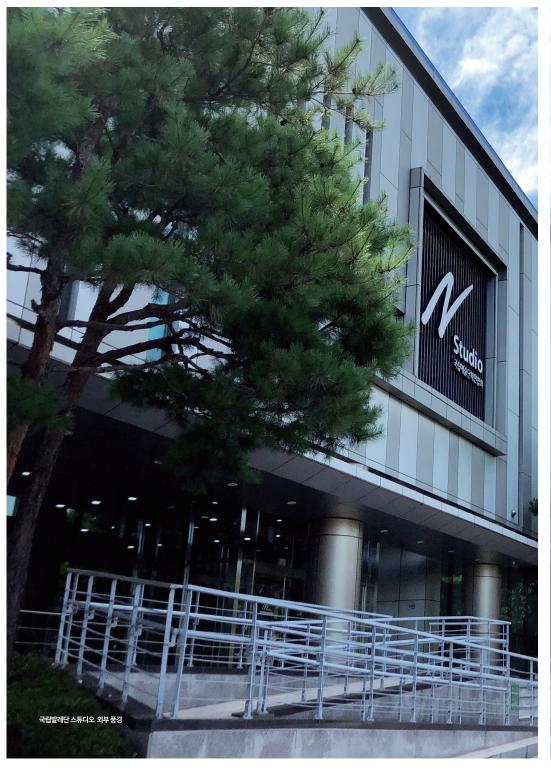
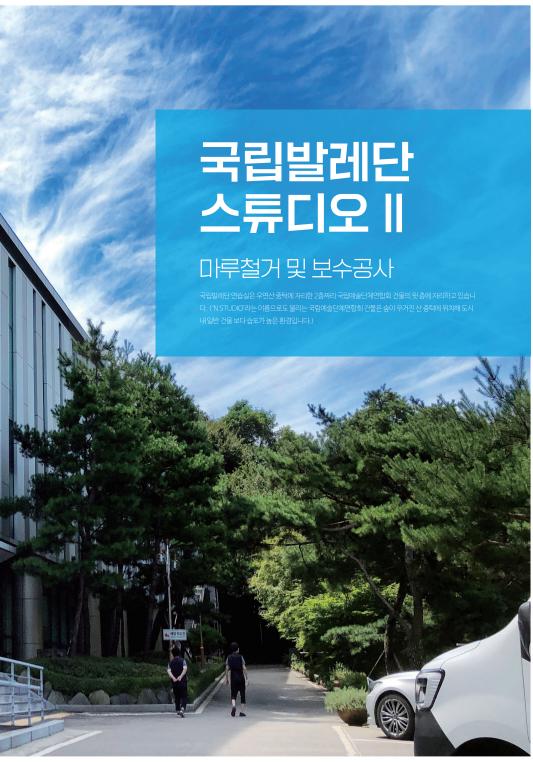
솟아오른 마루

마루가 솟아오른 이유

2022년 8월 여름, 국립발레단 스튜디오2 연습실 마루 가운데 부분이 솟아올라 급히 보수가 필요하다는 연락을 받았습니다. 마루를 철거하고 보니 다행히 바닥 콩크리트에 물이나 습기가 전혀 없었습니다. 마루 가운데가 솟아오른 건 습도로 인해 장기간에 걸쳐 연습실 전체에 놓인 원목들의 부피가 조금씩 팽창해, 압력을 가장 많이 받고 고정이 약한 마루 가운데 부분이 조금씩 밀려 올라와 생긴 현상입니다.

에방책 미비 일반적으로 원목마루 설치시, 습도로 부피가 팽창하는 원목의 성격을 고려해 일정한 간격-30센티 내와-마다 2미리 정도의 통을 두고 시공 합니다. 그런데 국립발레단 스튜디오2 연습실 원목마루의 경우 시간이 지나면 서 부피가 팽창해서인지 원목 사이 간격이 거의 없이 붙어 있습니다. 만약습도 가 높은 환경적 요인을 고려해 매일 제습기를 들었다면 지금과 같은 마루 팽창 현상으로 마루가 솟아오르는 것과 같은 문제를 예방할 수 있었을 것으로 판단 됩니다.

연관된 문제 - 밟으면 나는 삐걱이는 소리 연습실을 걸어보면 밟는 곳 마다 삐걱거리는 소리가 납니다. 이 소리는 걸을 때신체 하중으로 인해 마루 쪽들이 상하로 움직여 서로 마주해 붙어있는 원목들이 부딪쳐 생기는 마찰음입니다. 연습에 집중해야 하는 무용수들에겐 아주 작은 소리도 방해가 될수 있습니다. 따라서 마루를 밟을때 삐걱이는 소리가 나지 않아야 합니다.

을하고 있습니다. 그런데 사진에서 보는 것 처럼 장선 위에 위치한 5층, 8.5미리 합판 가장자리가 장선을 비껴 시공된 것을 볼 수 있습니다.
합판 끼리 서로 만나는 끝 부분 가정자리가 강선에 걸쳐 서로 마주 보며 올려져
각각의 합판 가장자리를 밟더라도 합판이 밑으로 까지지 않게 시공하는 것이 정
상적인 마루 시공입니다. 그런데 4층 강선 위에 5층 합판 가장자리들이 비껴난
체 시공한 것을 사진으로도 볼 수 있습니다. 이로 인해 5층합판 가장자리 터비 부분이 바닥으로 처지고 무게가 가해 다면 짜지는 현상이 생깁니다. 이런 상태에도 불구하고 곧바로 6층 합판과 7층 단풍나무 쪽마루를 올려놓은 체 마루가마감
돼었습니다. 6층과 7층이 5층의 불완전한 구조를 덮어 5층의 불완전한 구조를 기렀지만 이 구조적 결함은 마루 전체에영향을 주고 있는 상황입니다.

기타 문제 - 비산먼지 청소 문제 마루구조 1층, PE비닐아래는 바로건물 콩크리트 바닥입니다. 사공 당시 청소를 전혀 하지 않은체 PE비닐을 덮어 그아래 비산먼지가 그대로 남아 있었습니다. 진공청소기로 비산먼지를 청소하고보니 100제곱미터 정도의 공간에서 거의 20기로 이상의 비산먼지가 쌓였습니다. 사공 당시 청소를 전혀 하지 않은 체 연습실 마루공사를 진행함으로써 이비산먼지는 지속적으로 연습실 환경에 악영향을 주었습니다.

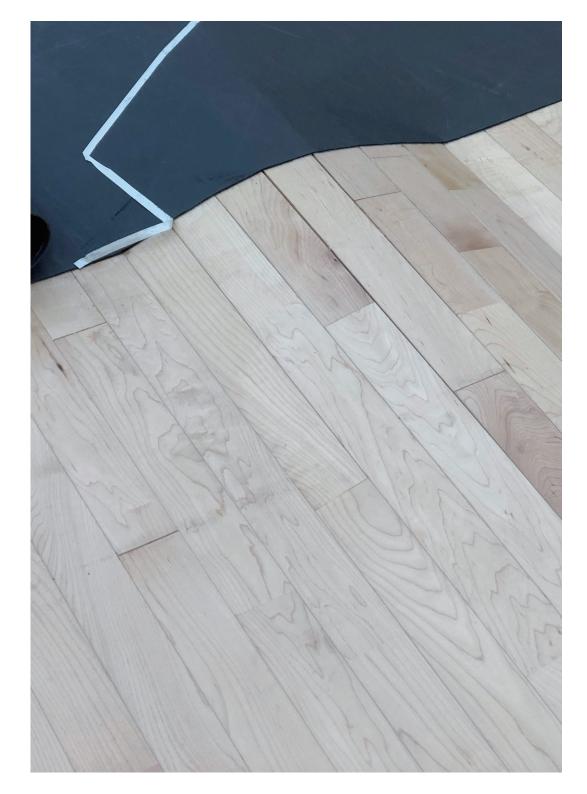
2. 상부 단풍나무 원목 철거

바닥에서 7센티 미터 솟아올라 온 문제의 마루 부분 부터 철거를 시작하였습니다.

본격적으로 철거를 진행 중인 모습입니다. 철거하고 확 인한 마루 소재는 두께 22미리 폭 6센티에 길이 180센 티미터의 캐나다산 단풍나무입니다.

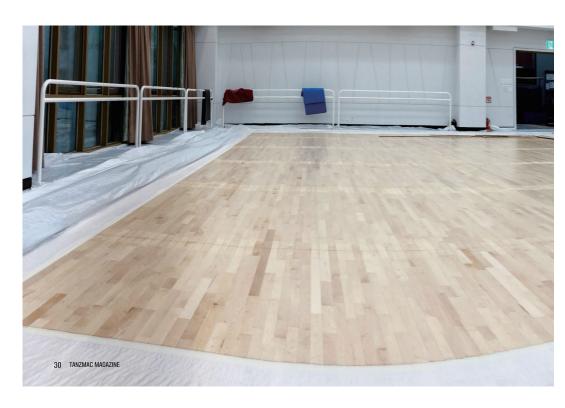
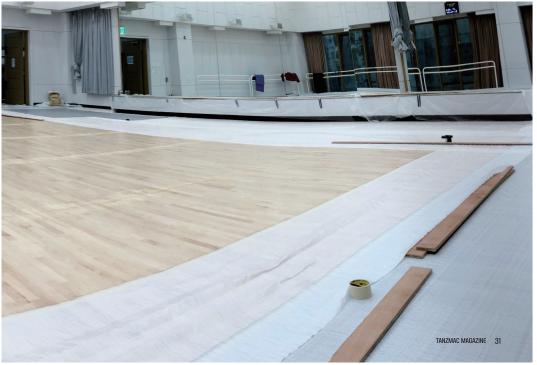
3. 하부 합판 철거

이층으로 놓인 합판 중 아래층 합판은 장선 바로 위에 설치한 것인데 장선 가장자리가 걸쳐져 있지 않은 부 분이 많습니다. 이로 인해 밟으면 아래로 꺼지는 부 분이 있습니다. 보통의 경우 널마루 가장자리가 장선 에 걸쳐 널마루가 아래로 꺼지지 않는 것이 정상적 시 공방식입니다.

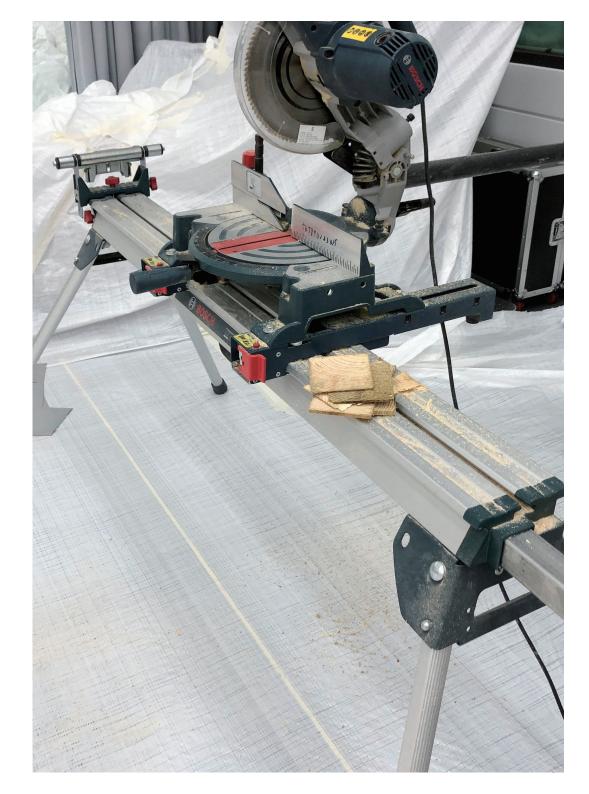
가장자리에 장선하부목 설치가 완료된 모습입니다. 기존 마루 높이를 기준으로 바닥 수평을 측정한 결과 13미리 정도 차이가 있습니다 (13미리는 꺼지거나 솟아난 정도를 느낄 수 있는 정도의 높이입니다). 기존 마루를 작업의 기준으로 삼아 탄쯔무용마루 설치를 시작하였습니다.

기존 마루는 탄성모듈, 장선, 8.5미리 합판 두 개 층, 그리고 22미리 단풍나무로 구성됩니다. 따라서 기존마루는 장선 위에 도합 39미리 두께(8.5+8.5+22밀리미터)의 널마루가 놓 여 있는 셈입니다. 탄쯔무용마루는 이 39밀리미터 두께를 14.5, 11.5, 8.5, 4.5 밀리미터로 된 각 4종의 합판으로 39미리 높이를 맞추었습니다.

가장자리 기존마루의 자연스러운 원래 높이가 중간 에 설치할 탄쯔무용마루의 기준이 됩니다.

탄쯔무용마루와 기존 마루가 만나는 시작선 연결 부분에 높이를 맞춘 모듈을 붙인 장선을 놓았습니다

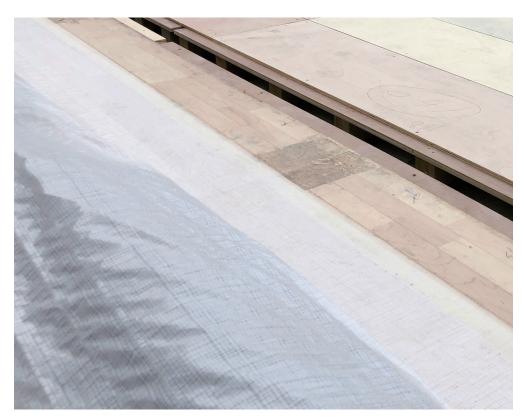
장선과 1층 레이어 구조작업 끝부분의 단차 해결

연습실 길이가 긴 가로방향을 기준으로 수평을 맞추어 나가며 작업을 진행했는데 마지막 가장자리면에 위치한 기존 마루가 탄쪼무용마루 보다 2,3미리 정도 높았습니다. 따라서 보수 작업 중인 탄쪼무용마루를 높이거나 기존 마루를 낮추는 방식 중에 하나를 선택해 수평을 맞추어야 하는 상황이 생겼습니다. 기존마루와 탄쪼무용마루 가만나는 부분의 틈이 180미리 정도여서 탄쪼무용마루 1층 레이어를 그대로 놓을 2,3미리의 급격한 단차가 생기고 이로 인해 연결부 작업이 어려워질 수 있는 상황이었습니다.

단차를 줄이기 편리하도록 기존 마루를 2,3미리 낮추는 방식으로 경계부 장선 높이를 조절하여 작업을 진행하였습니다.

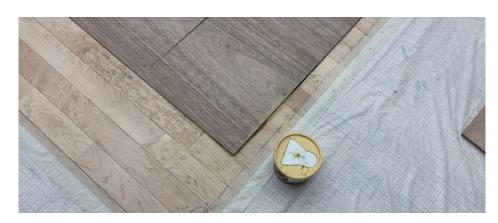
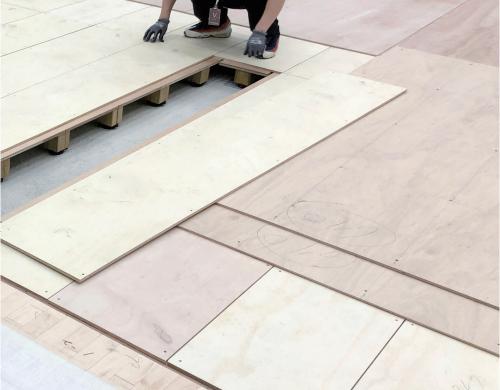
수정 작업

작업 중 수평이 맞지 않는 부분이 발견됐습니다. 수정 작업을 위해 1,2층 레이어를 띠고 수정 작업을 진행했습니다.

수정 작업은 두 배 이상의 시간이 걸리는 어려운 작업입니다. 사람이 하는 일에는 의례히 실수가 있기 마련입니다. 이를 얼마나 보완하느냐가 중요합니다.

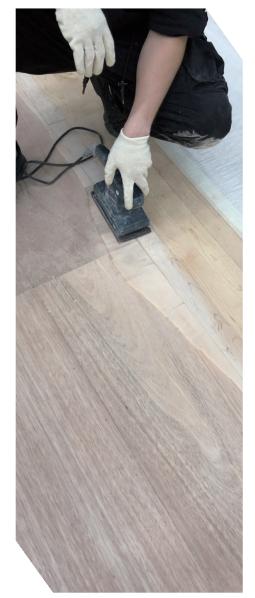
대패와 사포로 연결부위 수평을 최종적으로 맞추기

3층 레이어 작업을 진행하는 모습입니다. 이 바닥은 기존 마루와 만나는 부분이 거의 완벽하게 동일한 높이가 되어야 합니다. 대체로 높이가 맞지만 1미리에서 2미리 정도 까지 심하게 단차가 있는 부분이 있었습니다. 이론적으로 완벽하게 39미리 높아를 맞추었음에도 발생하는 이 문제 해결을 위해 대패와 사포를 사용해 수평을 맞추기로 하였습니다.

대배와 사포로 연결부위 수평을 최종적으로 맞추기/ 전동대패, 수동대패, 전동사포 장비 등을 사용해 기존 마루와 탄쯔무용마루 연결 부위의 단차를 맞췄습니다. 어떤 부분은 1,2미리 정도 차이가나 전동대패로 다듬고 사포질을 하여 다음었습니다.

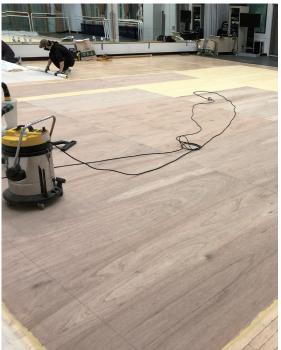
름 만들기

보수공사가 필요했언 문제의 원인은 10여년 전에 설치된 단풍나무가 습기로 부피가 조금씩 늘어나 틈이 거의 없어졌고, 이러한 부피팽창 현상이 2022년 8월 호 우로 스노우볼 효과로 이어져 단풍나무 원목들이 더 이상 팽창의 한계를 버티지 못하고 서로 밀어내면서 가장 약한 부분이 7센티미터 높이로 솟아오르는 결과로 이어졌습니다. 향후 이러한 문제를 예방하려면 단풍나무 시공시 부피팽창을 대비해 단풍나무 쪽마루간 간격을 적절하게 두어 설치하고, 가습기나 제습기 등으로 현장 습도를 적절하게 유지하여 원목팽창을 막을 수 있도록 지속적인 관리가 필요합니다.

보양재를 걷어낸 후 마루가 솟아나는 것을 방지하는 틈을 만들었습니다.

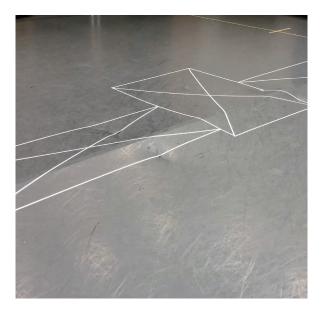
▲ Before

기존에 습기가 문제가 되어 7센티미터 튀어나왔던 표식 부분 평평한 것을 볼 수 있습니다.
